ที่ 8/2557

การเสื่อมสภาพคอนกรีตของอาคารชลประทานในเขตโครงการส่งน้ำและ

Concrete Deterioration of Irrigation Structures of Songphinong Operation and

ภาควิชาวิศวกรรมชลประทาน คณะวิศวกรรมศาสตร์ กำแพงแสน
มหาวิทยาลัยเกษตรศาสตร์ วิทยาเขตกำแพงแสน นครปฐม 73140

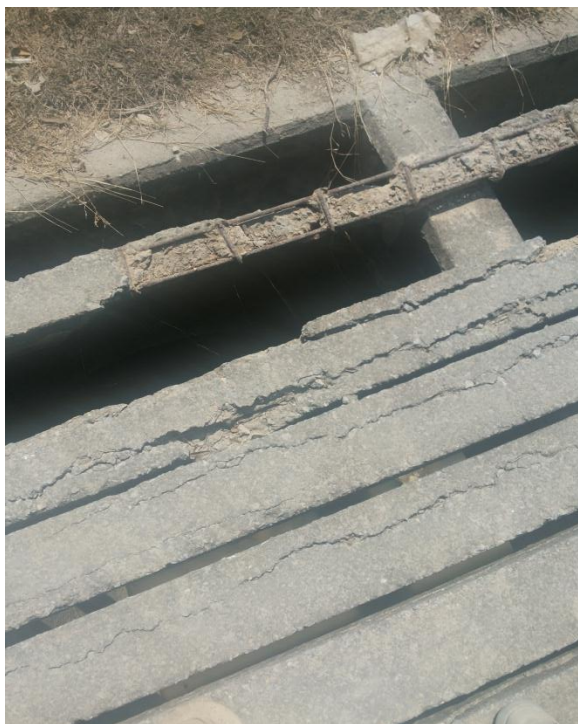
โดยลักษณะของความเสียหายที่พบคือ การเกิดรอยร้าวขนานกับผิวเหล็กเสริมในคอนกรีต (Delamination) ดังภาพที่ 4-1 และภาพที่ 4-2, การเกิดรอยร้าวทะลุโครงสร้าง ดังภาพที่ 4-3, เหล็กเสริมยื่นออกมาจากโครงสร้าง ดังภาพที่ 4-4 และภาพที่ 4-5, ผิวของโครงสร้างเสียหายเนื่องจากการต่อแบบไม่ดี ดังภาพที่ 4-6, การสูญเสียผิวคอนกรีตเนื่องจากการกัดเซาะ (Erosion) ดังภาพที่ 4-7 และการเกิดหลุมขนาดเล็กที่เกิดจากฟองอากาศบริเวณผิวแบบหล่อที่มีการเขย่าไม่เพียงพอ ดังภาพที่ 4-8

ภาพที่ 4-1 การเกิดรอยร้าวขนานกับผิวเหล็กเสริมในคอนกรีต (Delamination) ของท่อลอดถนน (อาคารอัดน้ำ) คลอง 4R-5L-2L กม. 3+650

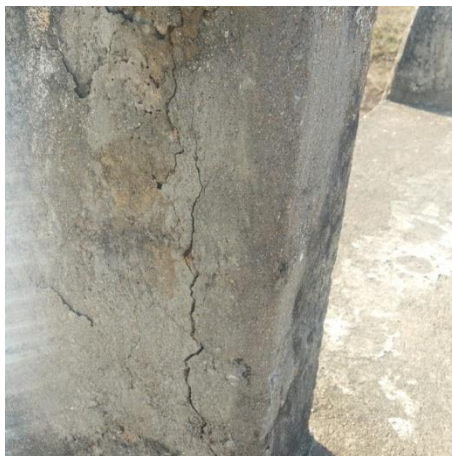
ภาพที่ 4-2 การเกิดรอยร้าวขนานกับผิวเหล็กเสริมในคอนกรีต (Delamination) ของท่อนลอดถนน (อาคารอัดน้ำ) คลอง 4R-5L-2L กม. 3+650

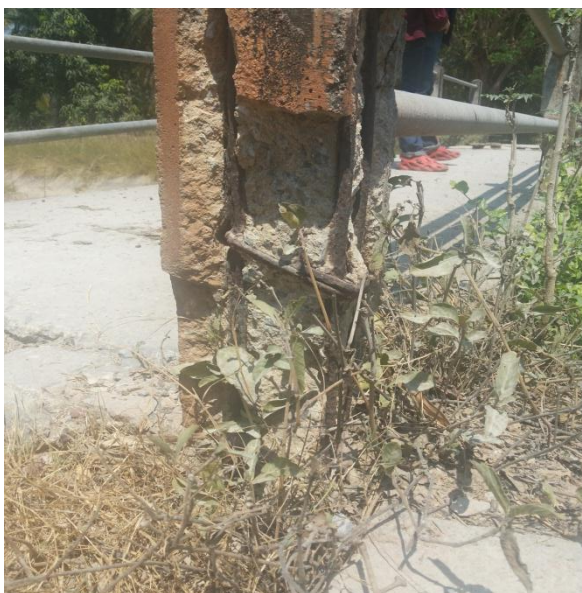
ภาพที่ 4-3 การเกิดรอยร้าวทะลุโครงสร้างของสะพานคนเดิน คลอง 4R-5L-2L กม. 1+375

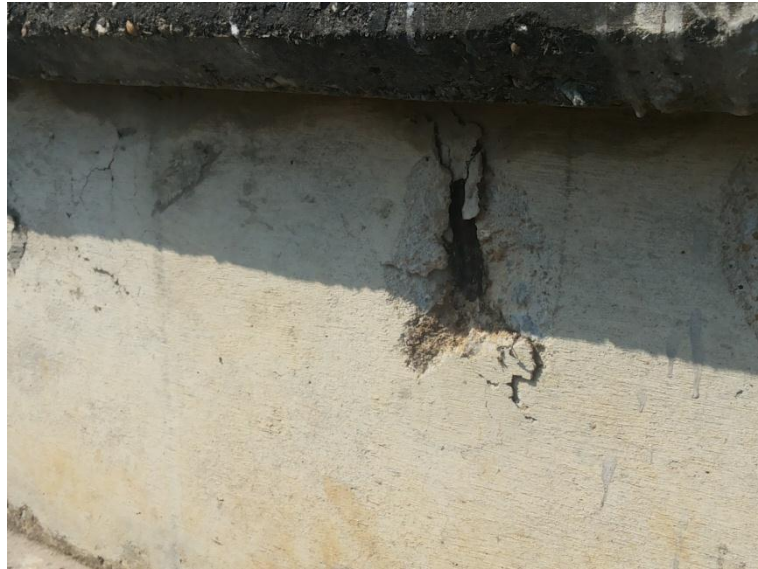
ภาพที่ 4-4 การเกิดเหล็กเสริมยื่นออกมาจากโครงสร้างของสะพานรถยนต์คลอง 2R-5L-2L กม.6+200

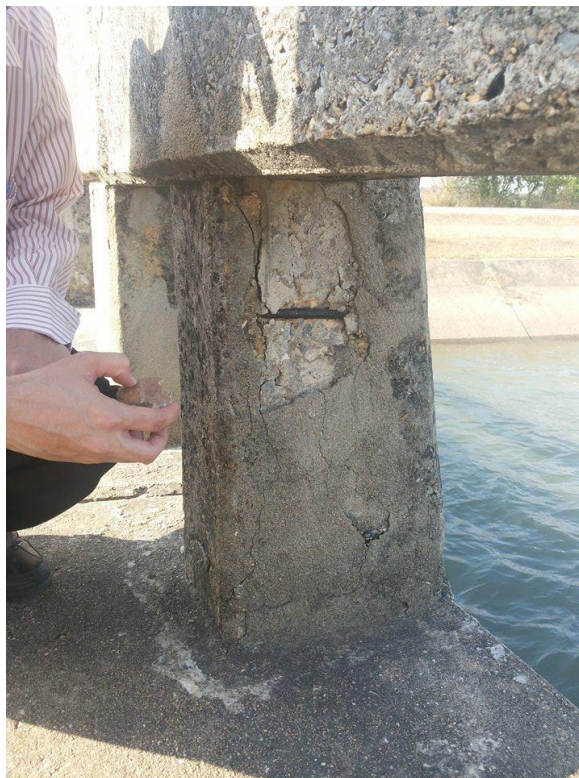
ภาพที่ 4-5 การเกิดเหล็กเสริมยื่นออกมาจากโครงสร้างสะพานรถยนต์คลอง 2L กม. 21+216

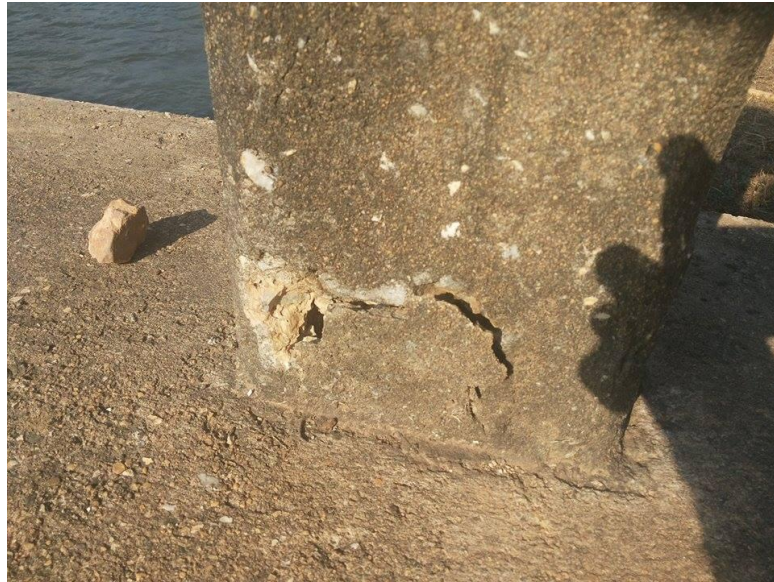
ภาพที่ 4-6 ผิวของโครงสร้างเสียหายเนื่องจากการตอแบบของสะพานรถยนต์คลอง 2L
กม. 21+216

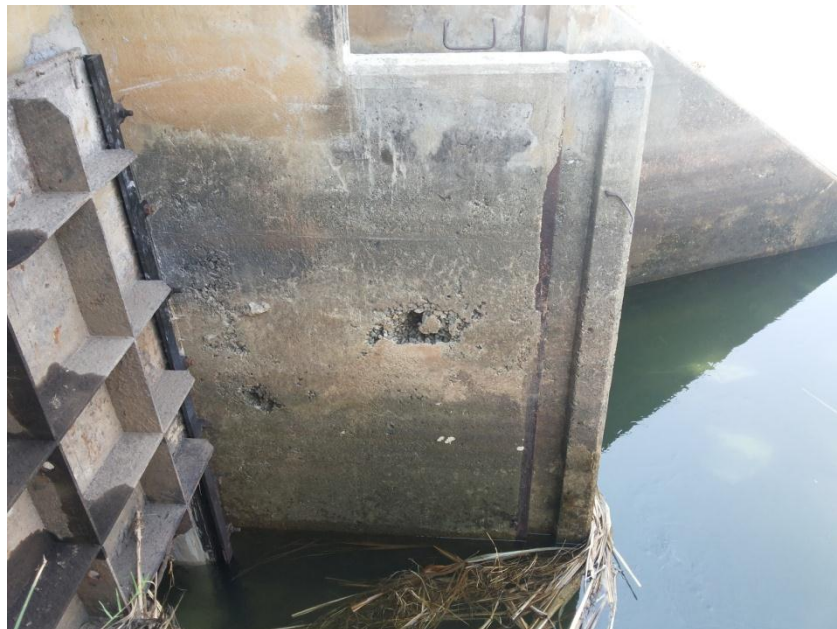
ภาพที่ 4-7 การสูญเสียผิวคอนกรีตเนื่องจากการกัดเซาะ (Erosion) ของท่อลอดถนน
(อาคารอัดน้ำ) คลอง 5L-2L กม. 27+950

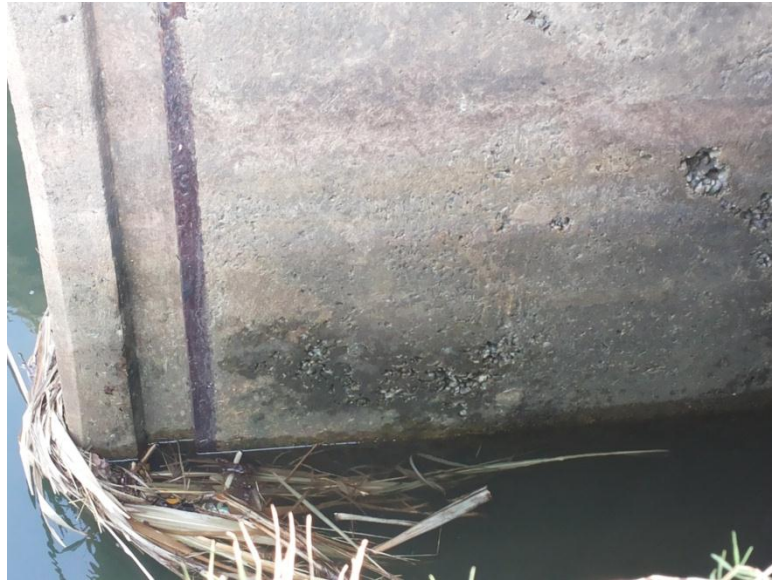
ภาพที่ 4-8 การเกิดหลุมขนาดเล็กที่เกิดจากฟองอากาศบริเวณผิวแบบหล่อที่มีการเขย่าไม่เพียงพอของท่อลอดถนน(อาคารอัดน้ำ) คลอง 5L-2L กม. 27+950

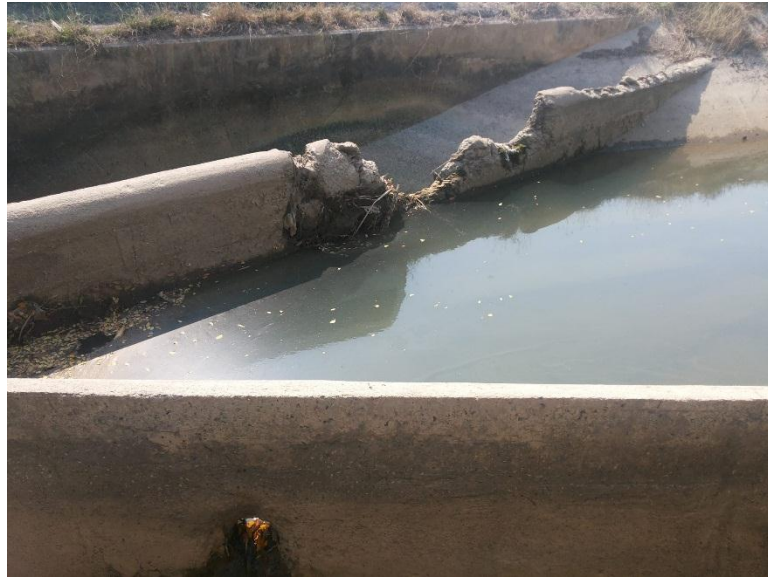
ภาพที่ 4-9 ความเสียหายที่เกิดจากการกระทำของมนุษย์ของท่อลอดถนน (อาคารอัดน้ำ) คลอง 2R-5L-2L กม. 2+283.253

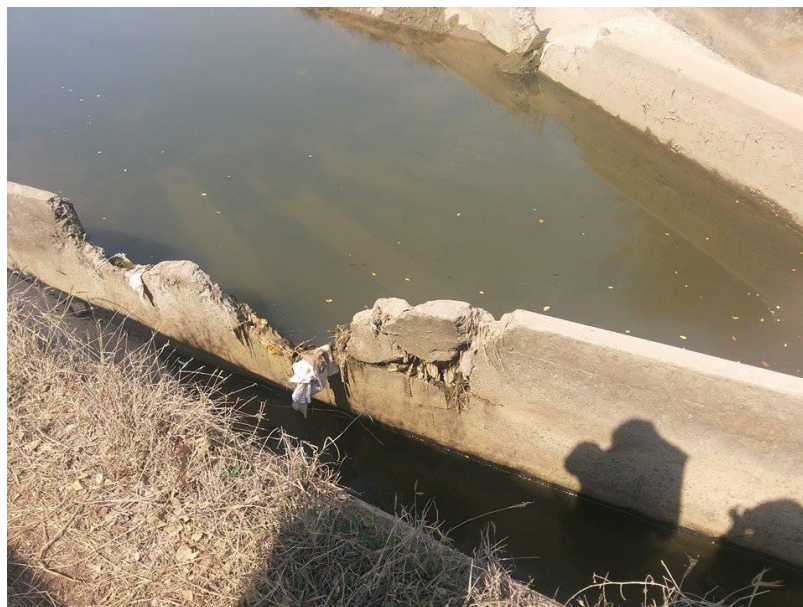
ภาพที่ 4-10 ความเสียหายที่เกิดจากการกระทำของมนุษย์ของอาคารทดน้ำ คลอง 2R-5L-2L กม. 2+900

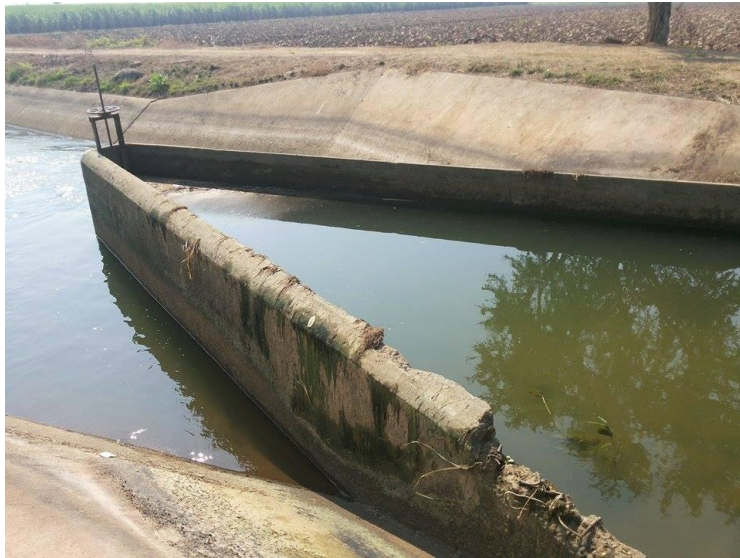
ภาพที่ 4-11 ความเสียหายที่เกิดจากการกระทำของมนุษย์ของท่อลอดถนน (อาคารอัดน้ำ)
คลอง 2R-5L-2L กม. 7+291

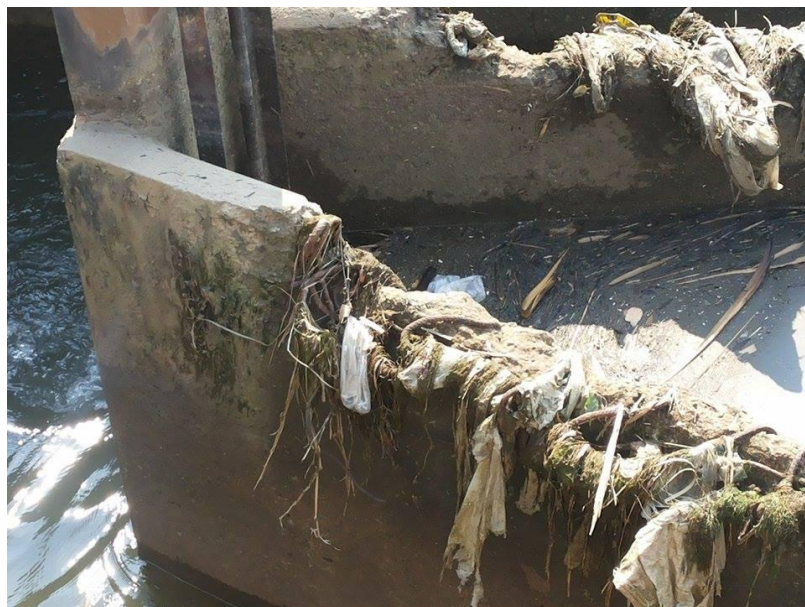
ภาพที่ 4-12 ความเสียหายที่เกิดจากการกระทำของมนุษย์ของท่อลอดถนน (อาคารอัดน้ำ)
คลอง 2R-5L-2L กม. 17+800.5
