โครงการวิศวกรรมชลประทาน

ถอดบทเรียนอุทกภัย 2554 และการศึกษาแนวทางการบรรเทาปัญหาอุทกภัยในลุ่มน้ำเจ้าพระยา

Lesson Learning on Flood 2011 and a Study on Flood Mitigation in Chao Phraya River Basin

ภาควิชาวิศวกรรมชลประทาน

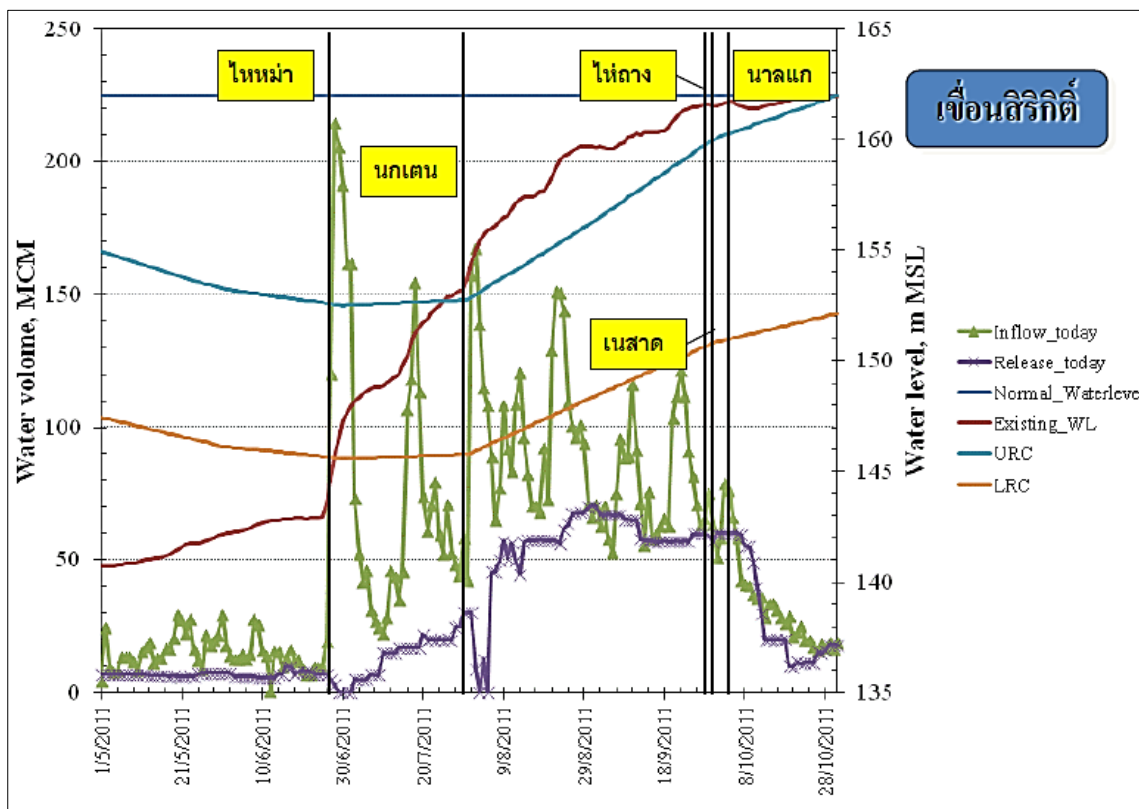
รูปที่ 13 แสดงปริมาณน้ำในเขื่อนสิริกิติ์ ช่วงเหตุการณ์เกิดอุทกภัย พ.ศ.2554

เขื่อนสิริกิติ์ ในช่วงเหตุการณ์น้ำท่วม มีปริมาณน้ำไหลเข้าอ่างเก็บน้ำ ในช่วงฤดูฝน สูงถึง 10,234 ล้านลบ.ม. ซึ่งมากกว่าค่าเฉลี่ย 44.09 เปอร์เซ็นต์ จากรูปที่ 13 จะเห็นว่าในช่วงเหตุการณ์น้ำท่วม จะปล่อยน้ำมามาก ช่วงเดือนสิงหาคมและกันยายน ปริมาณน้ำส่วนใหญ่จะถูกปล่อยออกมาในช่วงเดือนกันยายน เท่ากับ 1,830.5 ล้านลบ.ม. ซึ่งขณะนั้นความจุเก็บกักของอ่างเก็บน้ำ เท่ากับ 9,118 ล้านลบ.ม.คิดเป็นร้อยละ 95.88 ของความจุของอ่างเก็บน้ำ

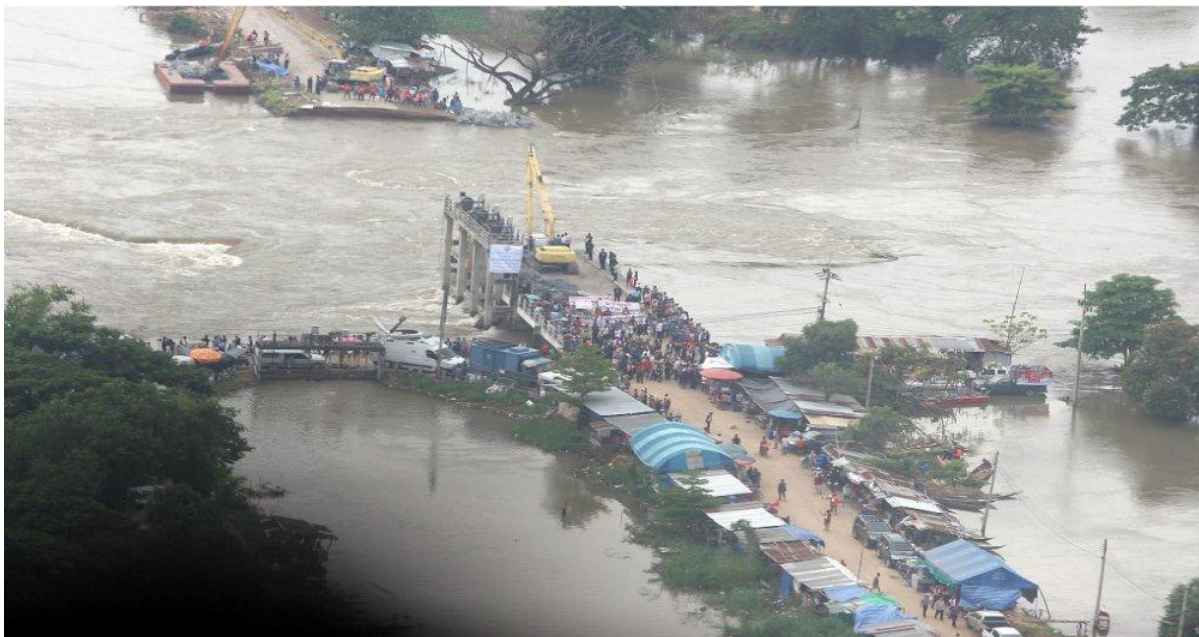
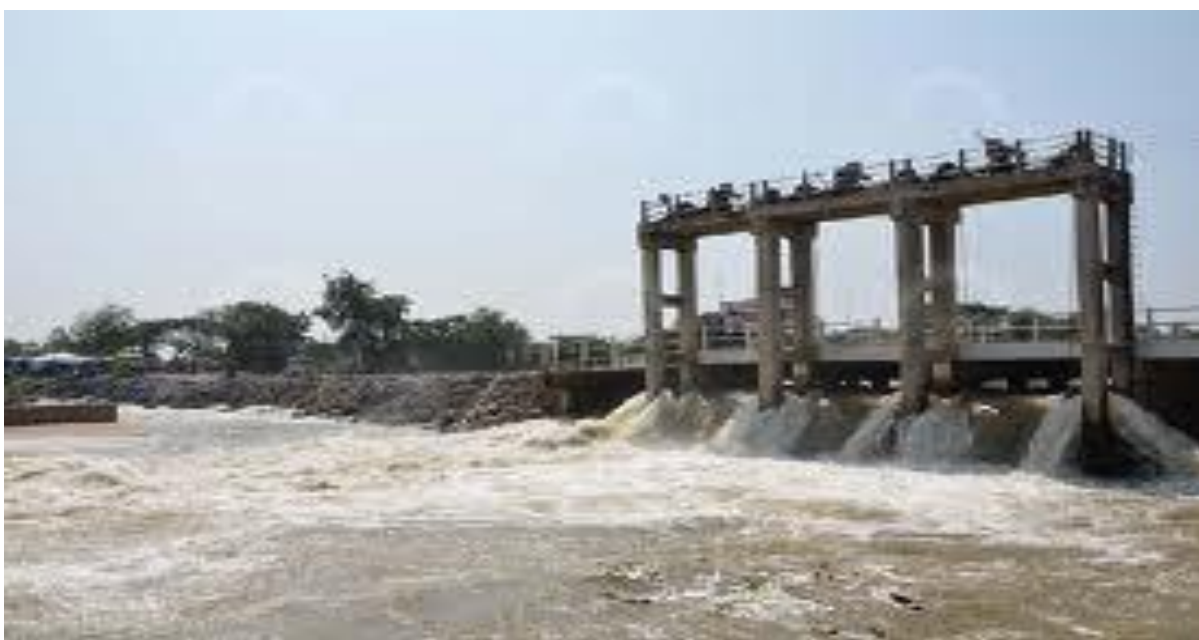
ประตูระบายน้ำบางโฉมศรี

ประตูระบายน้ำบางโฉมศรีห่างแม่น้ำเจ้าพระยา 1 กิโลเมตร มีสะพานข้ามระหว่างตำบลท่างามและตำบลชีน้ำร้าย อำเภออินทร์บุรี จังหวัดสิงห์บุรี จากการระบายน้ำท้ายเขื่อนเจ้าพระยาทำให้ระดับน้ำเพิ่มขึ้นสูงอย่างรวดเร็วเมื่อวันที่ 13 กันยายน 2554 แรงดันน้ำทำให้คันประตูระบายน้ำบางโฉมศรีถูกน้ำกัดเซาะจนหูช้างพัง ส่งผลให้สะพานข้ามระหว่างตำบลท่างามและตำบลชีน้ำร้ายถูกตัดขาดกว่า 15 เมตร โดยเจ้าหน้าที่ทำการซ่อมเสร็จในวันที่ 11 ตุลาคม 2555

น้ำได้ทะลักผ่านช่องฝายน้ำล้น ในวันที่ 4 พฤศจิกายน 2554 ได้สะพานกำแพงคอนกรีตที่เชื่อมต่อกับประตูระบายน้ำบางโฉมศรีได้ถูกแรงดันจากแม่น้ำเจ้าพระยาดันจนพัง กว้าง 6 เมตร สูง 1 เมตร ทำให้น้ำทะลักเข้าเพิ่มขึ้น 10 ลูกบาศก์เมตรต่อวินาที และเริ่มไหลป่าเข้าสู่อำเภอบ้านหมี่ มวลน้ำจำนวนมากได้ไหลป่าเข้าท่วมและเป็นจุดเปลี่ยนสำคัญเปิดทางให้มวลน้ำมุ่งหน้าเข้าสู่กรุงเทพ

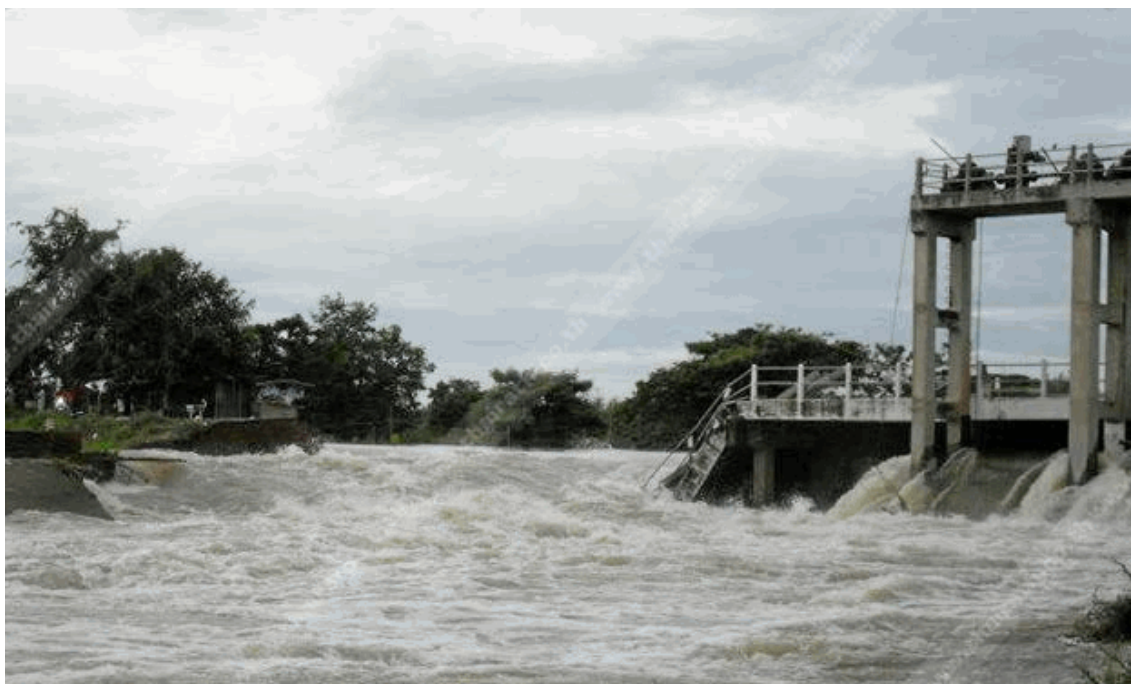
รูปที่ 45 แสดงภาพประตูกั้นน้ำบางโจมศรีพัง
