โครงการวิศวกรรมชลประทาน

การศึกษาการป้องกันการกัดเซาะตลิ่ง ในเขตพื้นที่ตำบลบางระกำ

อำเภอบางเลน จังหวัดนครปฐม

เพื่อความสมบูรณ์แห่งปริญญาวิศวกรรมศาสตรบัณฑิต (วิศวกรรมโยธา - ชลประทาน)

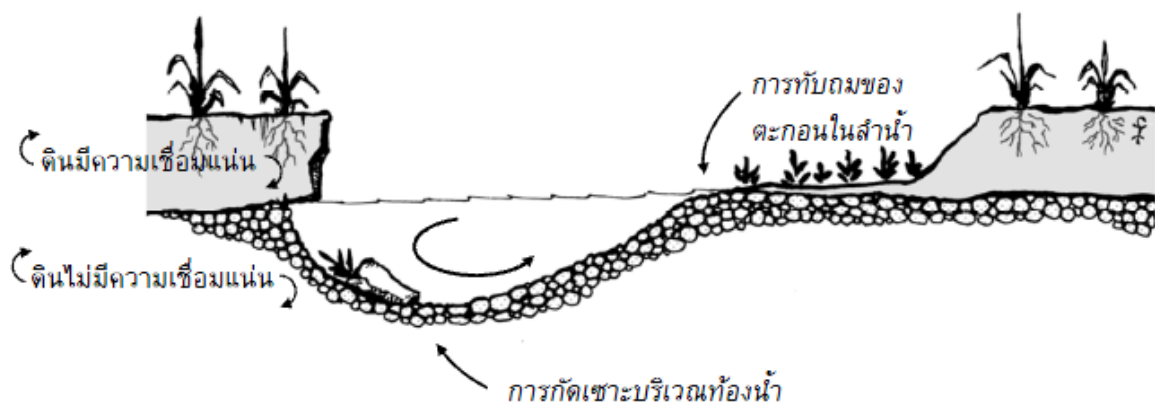
รูปที่ 2 ตัวอย่างรูปตัดของโค้งลำน้ำที่มีตลิ่งเป็นแบบผสม

(3) **ตลิ่งแบบผสม (Composite Banks)** เป็นตลิ่งที่พบเห็นได้ทั่วไปในแม่น้ำที่มีการนำพาตะกอน ตลิ่งประเภทนี้ประกอบด้วยดินที่มีความเชื่อมแน่นและไม่มีความเชื่อมแน่นวางตัวเป็นชั้นๆ ดังในรูปที่ 5 ที่แสดงตัวอย่างรูปตัดของโค้งลำน้ำที่มีตลิ่งเป็นแบบผสม ชั้นล่างของตลิ่งเป็นดินประเภทที่ไม่มีความเชื่อมแน่นที่ถูกกัดกร่อนและพัดพาได้ง่าย เช่น ทราย หรือกรวด ส่วนชั้นบนของตลิ่งเป็นดินประเภทที่มีความเชื่อมแน่น เช่น ดินเหนียว ซึ่งเกิดจากการตกตะกอนและทับถมของอนุภาคละเอียดจากการไหลหลากของน้ำบนผิวดิน

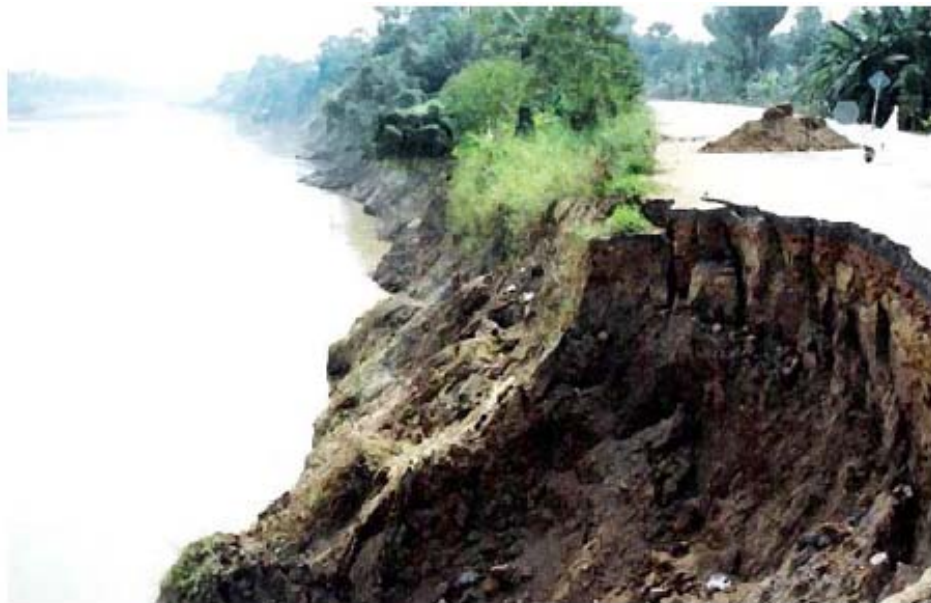
รูปที่ 3 ตัวอย่างการพังทลายเนื่องจากกัดเซาะของตลิ่ง

(1) การกัดเซาะตลิ่ง (Bank Erosion) การกัดเซาะเป็นการกระทำที่เกิดขึ้นจากการไหลของน้ำผ่านผิวดิน ซึ่งการไหลของน้ำทำให้เกิดหน่วยแรงเฉือนกระทำกับผิวดิน หากหน่วยแรงดังกล่าวมีขนาดสูงเกินกว่ากำลังต้านทานแรงเฉือนของผิวดิน จะเกิดการพังทลายหรือกัดเซาะเอาผิวดินไหลหลุดออกไปได้ การกัดเซาะนี้เกิดขึ้นได้ทั้งบริเวณลาดตลิ่งและท้องน้ำ การกัดเซาะท้องน้ำบริเวณดินตลิ่งเป็นสาเหตุสำคัญที่ทำให้ตลิ่งเกิดการพังทลาย และส่งผลต่อการเปลี่ยนแปลงหน้าตัดและทิศทางการไหลของแม่น้ำ นอกจากนี้ยังทำให้ปริมาณตะกอนในลำน้ำเพิ่มสูงขึ้นด้วย

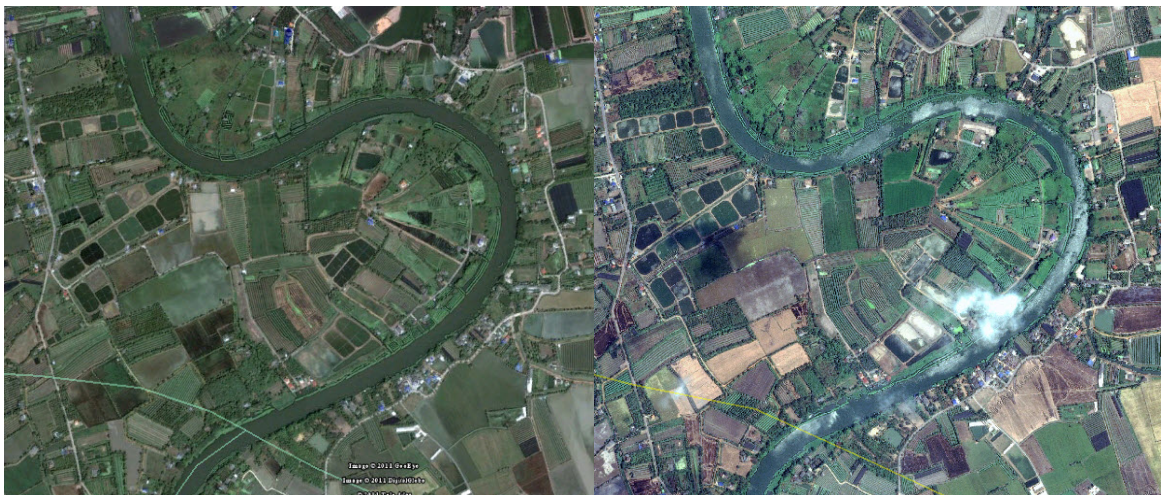
รูปที่ 14 การเปลี่ยนแปลงของแม่น้ำท่าจีนบริเวณตำบลบางระกำ

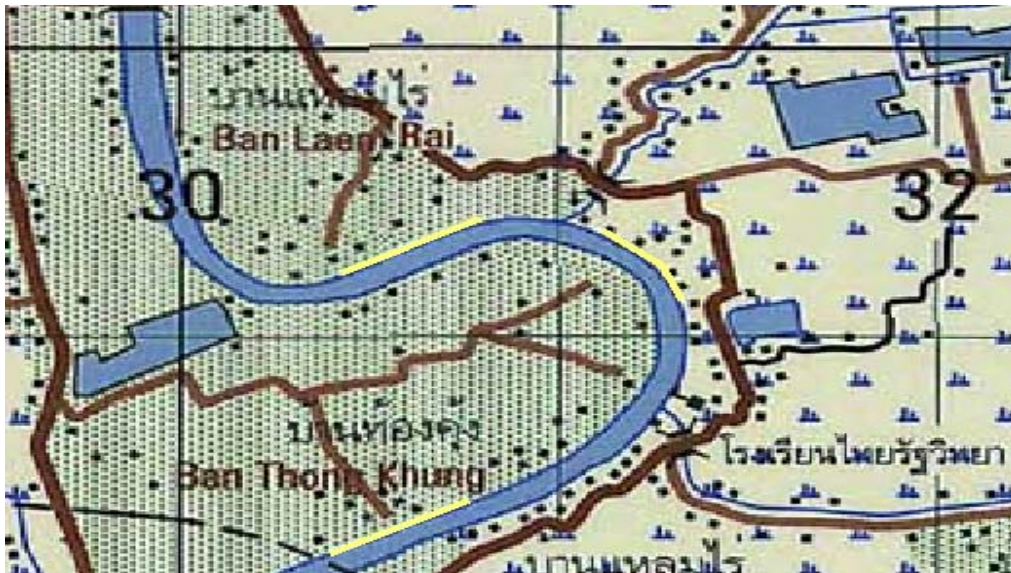
รูปที่ 15 แนวการป้องกันตลิ่งที่มีอยู่เดิม

2. ผลการออกสนามในช่วงวันที่ 18 – 27 ตุลาคม 2553 ได้มีการเก็บภาพสองฝั่งแม่น้ำท่าจีนบริเวณตำบลบางระกำ พบว่ามีบริเวณที่เป็นจุดเสี่ยงตลิ่งพังหลายจุดได้แก่ บริเวณบ้านท้องคู้ หมู่ที่ 2 บริเวณหน้าโรงเรียนไทยรัฐวิทยา 4 หมู่ที่ 3 ซึ่งในบางจุดที่เป็นจุดเสี่ยงตลิ่งพังได้มีการสร้างเขื่อนป้องกันตลิ่งชนิดแนวตั้ง ดังแสดงรูปถ่ายในภาคผนวก ก โดยที่แนวการป้องกันที่มีอยู่เดิมเป็นดังรูปที่ 15

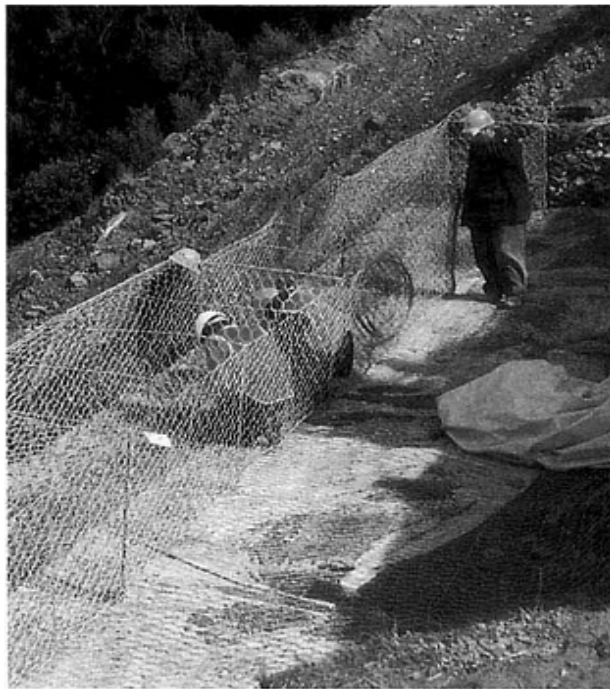
7.4 เชื่อมต่อกล่อง Gabion เข้าด้วยกัน เพื่อความสมบูรณ์แข็งแรง วิธีง่ายกว่าของการพันลวดแต่ละข้างโดยเฉพาะเมื่อต้องทำในน้ำทำให้พื้นราบให้ได้มากที่สุดที่โครงสร้าง Gabion จะถูกสร้างก่อนจะวางลงในตำแหน่งของกล่อง Gabion ที่ว่าง เมื่อกล่อง Gabion ที่ว่างอยู่ตามตำแหน่งแล้ว จะเป็นการยากที่จะกำจัดวัสดุที่ไม่ต้องการออกจากด้านล่าง (ข้างใต้) ดังรูปที่

รูปที่ 22 การเชื่อมต่อกล่อง Gabion เข้าด้วยกัน

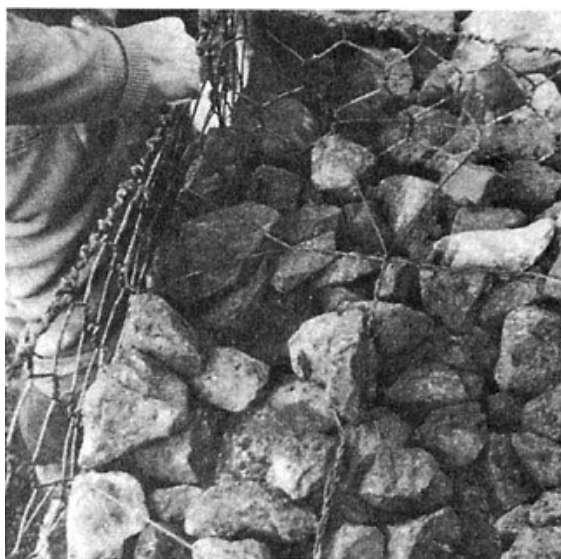
7.10 ใช้วัสดุที่จะบรรจุลงไปโดยมีขนาดไม่เกิน 250 mm (10 นิ้ว) และไม่ต่ำกว่าขนาดของตาข่าย ซึ่งช่วงขนาดที่ดีที่สุดคือ 125 mm – 200mm (5-8 นิ้ว) เปอร์เซนต์เล็กน้อยที่เล็กกว่าวัสดุประมาณ 5-7% สามารถใช้ได้ บรรจุกล่อง Gabion โดยมือหรือเครื่องจักร ตรวจสอบว่าหินนั้นบรรจุอย่างแน่นหนาและมีช่องว่างที่น้อยที่สุด หากเป็นไปได้ ปล่อยให้ Gabion ปล่อยสุดท้ายว่าง ซึ่งมันจะทำให้ต่อกับกล่องถัดไปได้ง่ายขึ้น ดังรูปที่ 26

รูปที่ 26 การบรรจุหิน

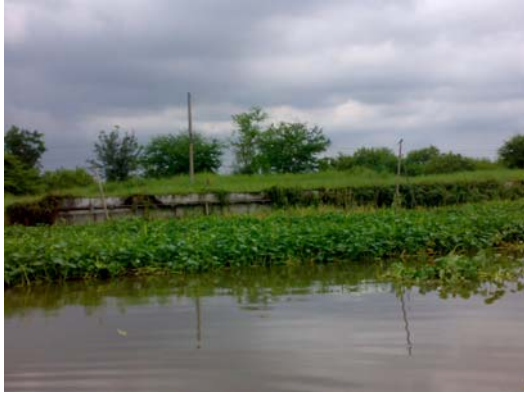
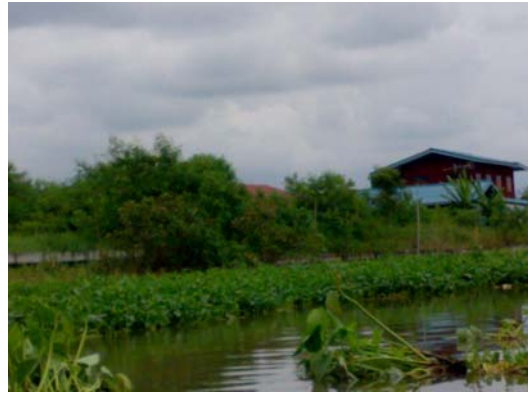
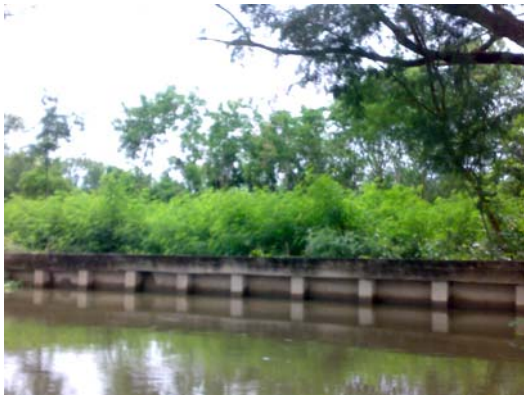
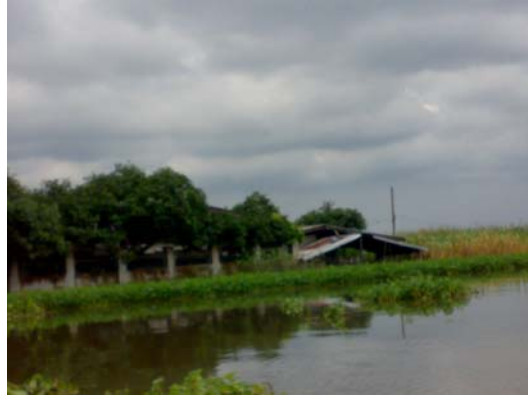
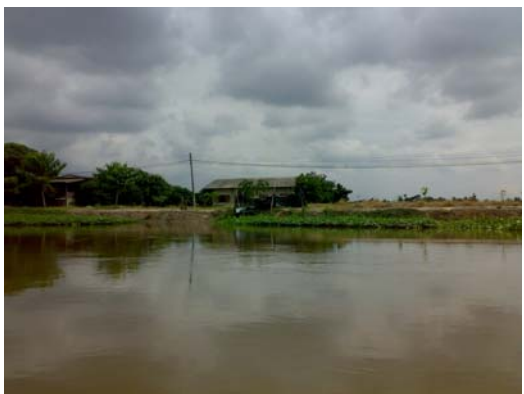
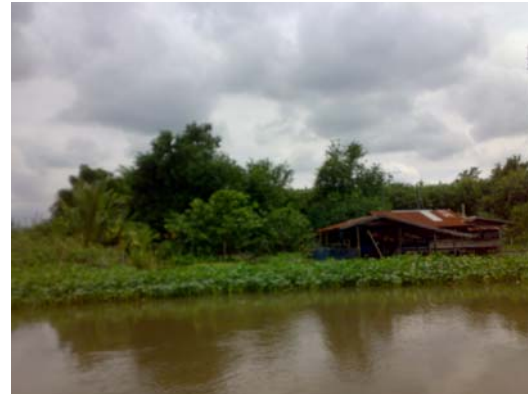
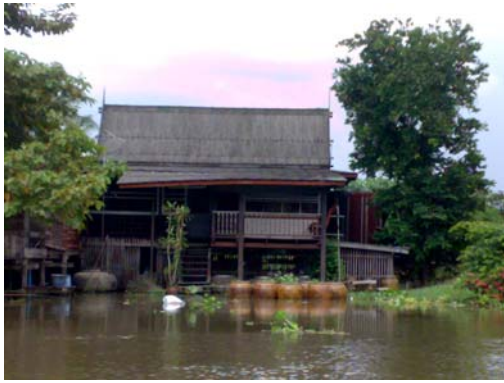
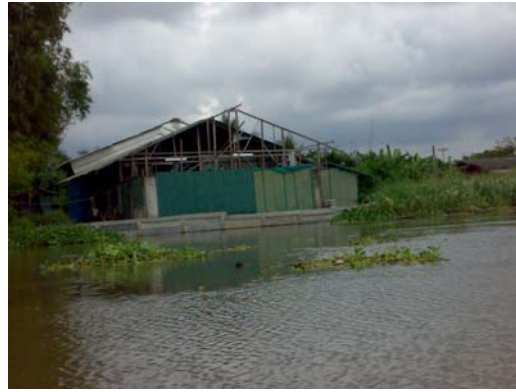
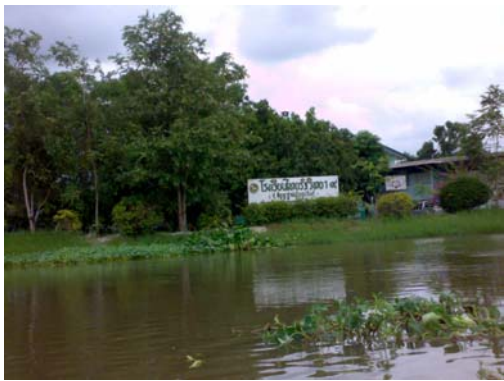
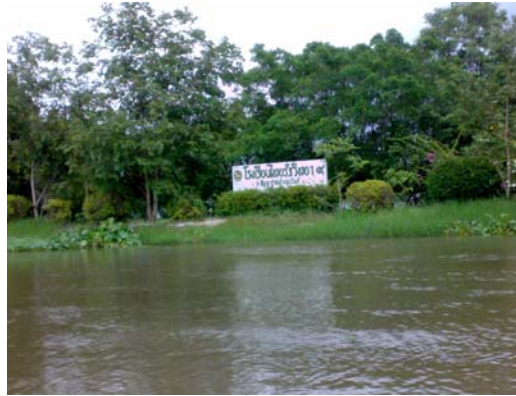
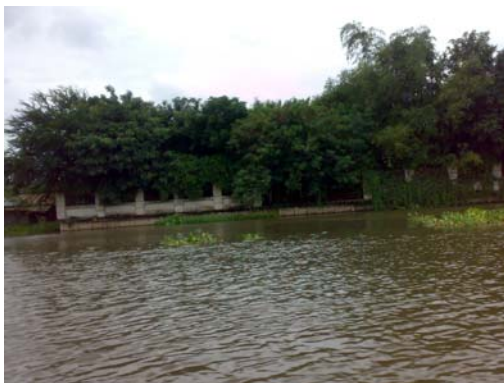
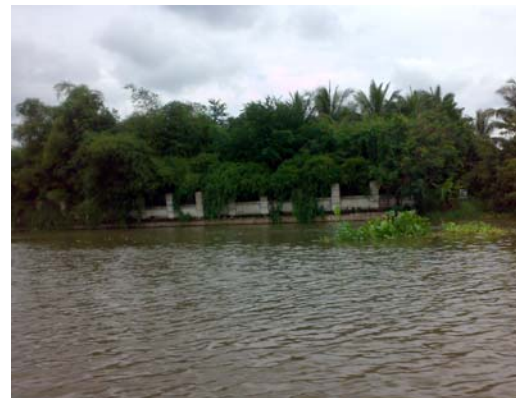
รูปที่ 1-12 :แสดงบริเวณที่มีการสร้างเขื่อนป้องกันตลิ่งที่มีอยู่เดิมและเป็นลักษณะริมฝั่งแม่น้ำท่าจีน
ฝั่งซ้ายเมื่อหันหน้าตามทิศทางการไหลของน้ำ

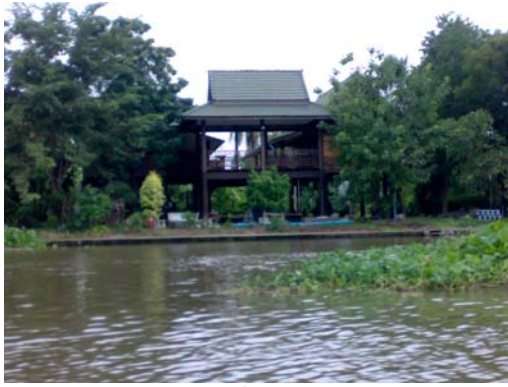
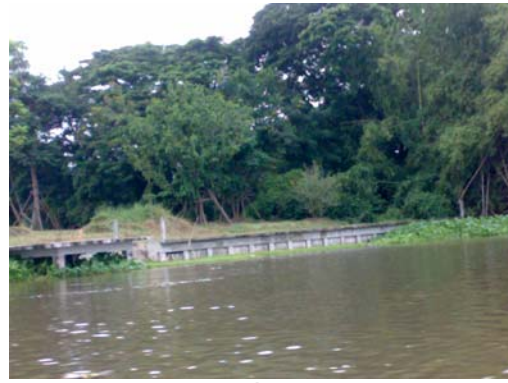
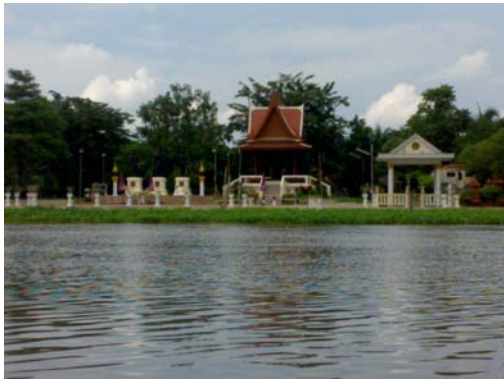
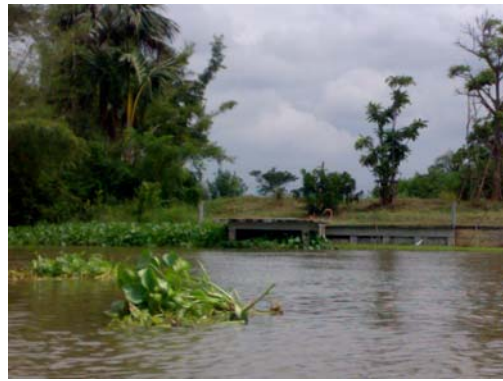
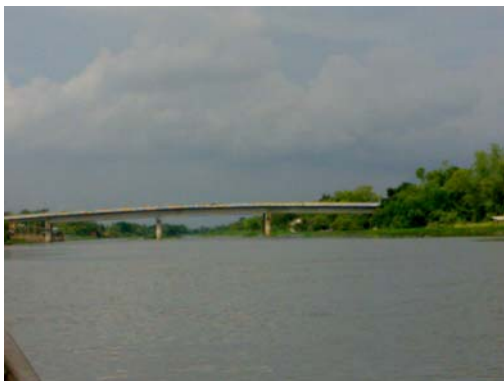
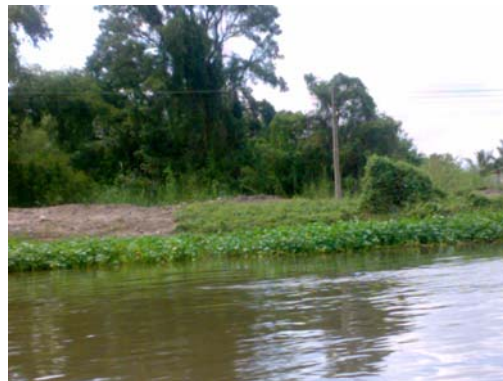
รูปที่ 13- 18 : แสดงบริเวณที่มีการสร้างเขื่อนป้องกันตลิ่งที่มีอยู่เดิมและเป็นลักษณะริมฝั่งแม่น้ำท่าจีนฝั่งขวาเมื่อหันหน้าตามทิศทางการไหลของน้ำ
