การประปานครหลวง
METROPOLITAN WATERWORKS AUTHORITY

รายงานประเมินผลการดำเนินงาน โครงการต่อยอดนวัตกรรมอุปกรณ์วิเคราะห์เสี่ยงน้ำรั่วแบบพกพา ประจำปี 2559

ตัวชี้วัดที่ 2.11 : การพัฒนาองค์ความรู้และสร้างนวัตกรรม

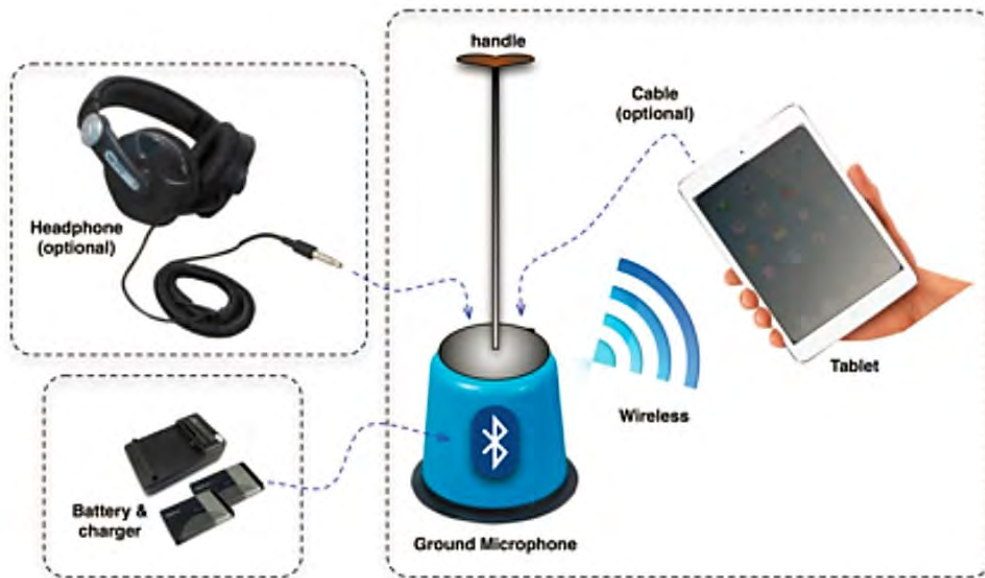
อุปกรณ์วิเคราะห์เสียงน้ำรั่วแบบพกพา ทำหน้าที่ตรวจจับและวิเคราะห์เสียงน้ำรั่วของท่อส่งน้ำที่อยู่ใต้ผิวดิน โดยใช้ไมโครโฟนวัดเสียงพื้นดินที่ออกแบบเป็นพิเศษ (Ground Microphone) เพื่อตรวจจับเสียงที่ผิวดิน และใช้เครื่องประมวลผลแบบพกพา เช่น แท็บเล็ต (Tablet) วิเคราะห์สัญญาณเสียงเพื่อประเมินความน่าจะเป็นของเสียงที่ได้ยินว่าเป็นเสียงน้ำรั่วหรือไม่ ซึ่งจะเป็นส่วนช่วยในการตัดสินใจแทนผู้เชี่ยวชาญได้อย่างมีประสิทธิภาพ ดังรูปที่ 2-1

รูปที่ 2-1 แผนผังอุปกรณ์วิเคราะห์เสียงน้ำรั่วแบบพกพา

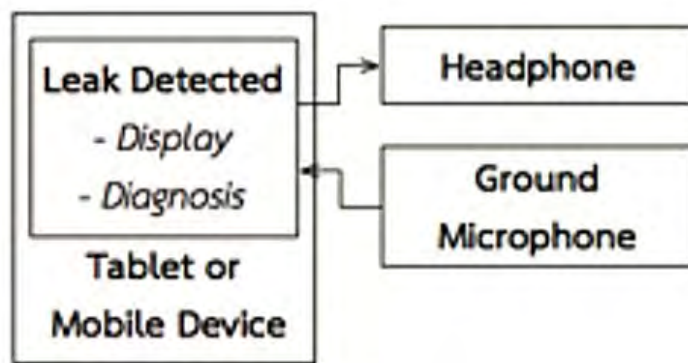
โดยการนำอุปกรณ์วิเคราะห์เสียงน้ำรั่วแบบพกพาไปใช้ในการสำรวจหาท่อรั่ว ซึ่งขั้นตอนนี้จะมีวิธีการใช้งานคล้ายกับวิธีสำรวจหาท่อรั่วด้วยเครื่องมือเดิมที่ กปน. มีอยู่ แต่จะแตกต่างที่อุปกรณ์ฯ จะมีระบบช่วยวิเคราะห์และตัดสินใจลักษณะของเสียงที่ได้ยินเพิ่มเข้ามา เป็นการเพิ่มประสิทธิภาพในการสำรวจหาท่อรั่วให้ดียิ่งขึ้น ทั้งยังลดเวลาในการสำรวจท่อรั่วในแต่ละพื้นที่ และลดภาระการใช้งานหูของช่างสำรวจหาท่อรั่ว ทำให้สามารถทำงานได้อย่างมีประสิทธิภาพมากยิ่งขึ้น สามารถสรุปเป็นขั้นตอนการตรวจจับเสียงน้ำรั่ว และตัวอย่างของหน้าจอ ดังรูปที่ 2-2 และ 2-3

รูปที่ 2-2 ผังแสดงขั้นตอนการตรวจจับเสียงน้ำรั่วภาคสนาม

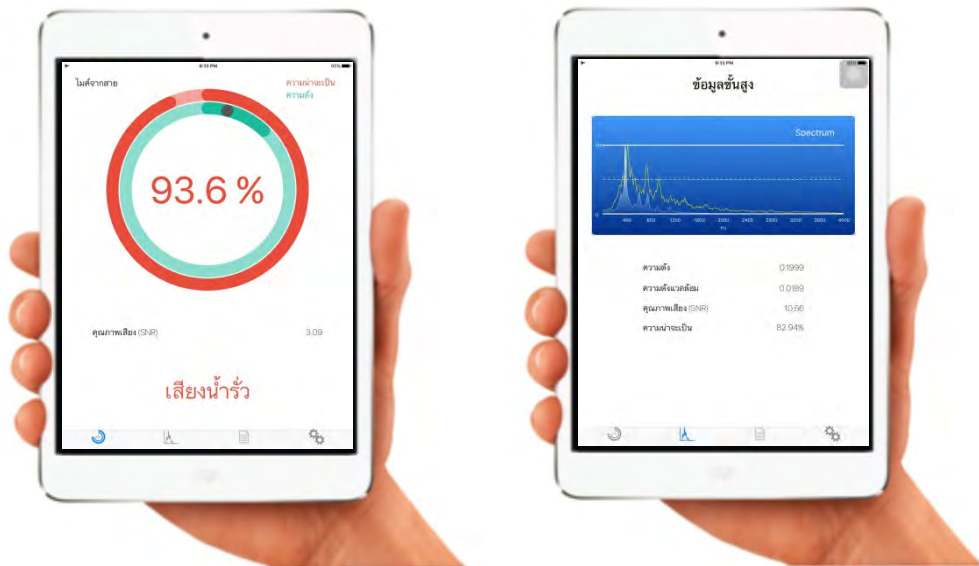
รูปที่ 2-3 ตัวอย่างภาพหน้าจอ ระหว่างตรวจจับเสียงท่อรั่วภาคสนาม

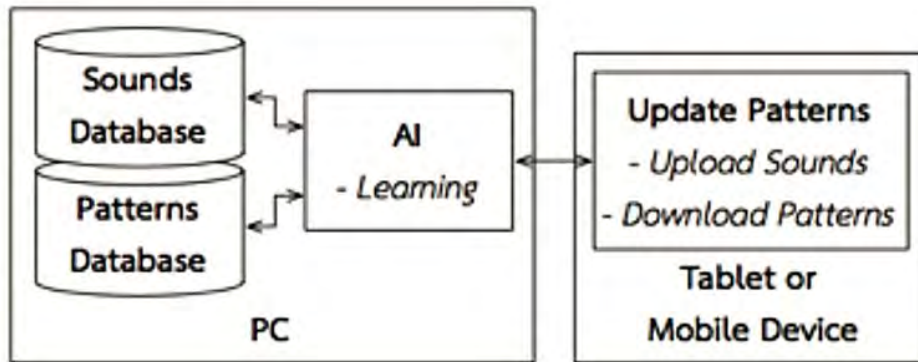
ขั้นตอนนี้ผู้ใช้งานจะต้องนำเสียงน้ำรั่วที่เก็บได้จากภาคสนาม ส่งต่อให้กับระบบปัญญาประดิษฐ์ที่อยู่ในเครื่องแม่ข่าย (Server) ได้เรียนรู้และจดจำสัญญาณเสียงแบบใหม่ๆ เพื่อให้การวิเคราะห์เสียงน้ำรั่วนั้นเป็นไปอย่างถูกต้องและแม่นยำมากยิ่งขึ้น ซึ่งในขั้นตอนนี้จะใช้คอมพิวเตอร์หลัก เป็นสื่อกลางในการคำนวณและแจกจ่ายรูปแบบ (Patterns) ของปัญญาประดิษฐ์รูปแบบใหม่ที่ได้กลับไปยังเครื่องวิเคราะห์เสียงน้ำรั่วแบบพกพา (iPad) ก่อนนำไปใช้งานในภาคสนามต่อไป ดังรูปที่ 2-4

รูปที่ 2-4 ขั้นตอนปรับปรุงประสิทธิภาพของระบบปัญญาประดิษฐ์

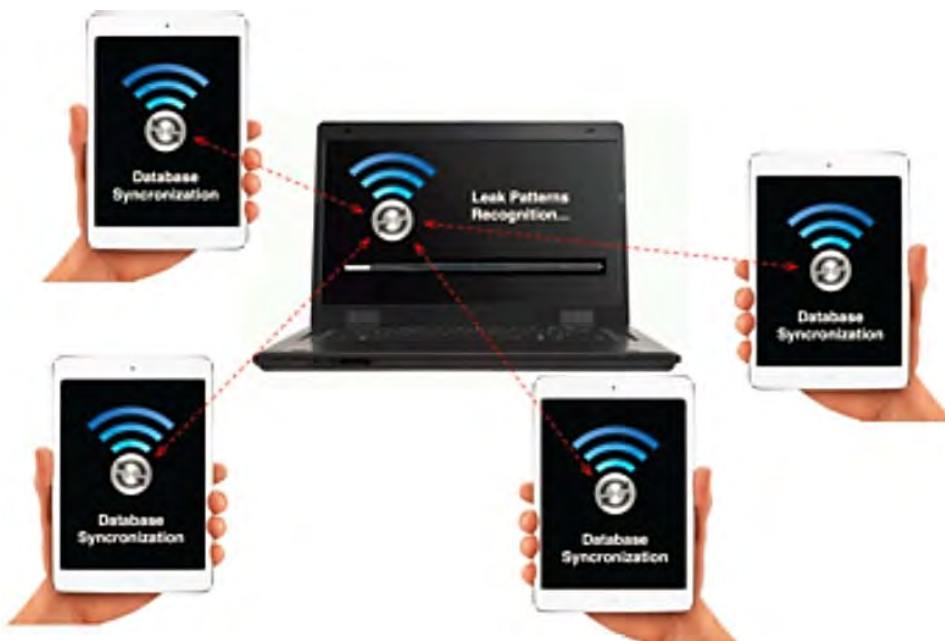
ข้อดีของการใช้คอมพิวเตอร์หลักหรือ Server หลัก ในการแจกจ่ายระบบปัญญาประดิษฐ์ คือ จะเป็นการสร้างให้อุปกรณ์วิเคราะห์เสียงน้ำรั่วแบบพกพา สามารถสร้างฐานข้อมูลตัวอย่างเสียงที่รั่วได้อย่างรวดเร็ว เพราะมีเครื่องประมวลผลกลางเป็นอุปกรณ์หลักในการรวบรวมข้อมูล ส่งผลให้ประสิทธิภาพในการสำรวจหาที่รั่วของอุปกรณ์ฯ ดีขึ้นตามไปด้วย ดังรูปที่ 2-5

รูปที่ 2-5 การปรับปรุงประสิทธิภาพการสำรวจหาที่รั่วของอุปกรณ์สำรวจหาที่รั่วแบบพกพา

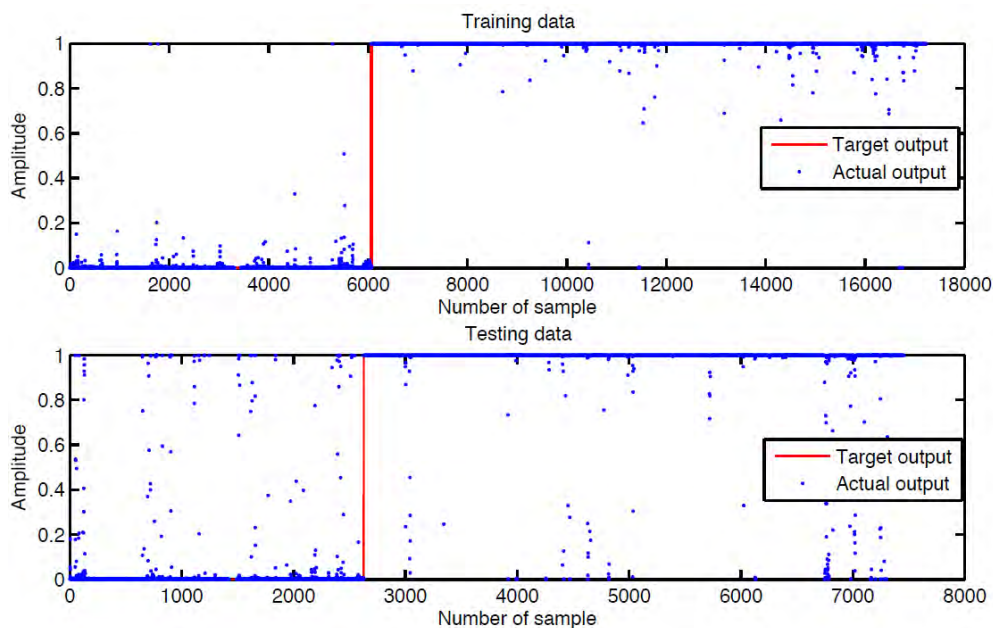
จากนั้น ได้นำชุดข้อมูลดังกล่าวไปทดสอบหาพารามิเตอร์เพื่อจำแนกสัญญาณเสียง ซึ่งได้แบ่งข้อมูลออกเป็น 2 ส่วน ส่วนแรกเป็นส่วนของการฝึกสอน (Training) แบ่งไว้ร้อยละ 70 ของชุดข้อมูล เพื่อนำชุดข้อมูลเสียงไปฝึกสอนให้กับโปรแกรมให้ได้เรียนรู้และจดจำลักษณะของสัญญาณเสียง ส่วนที่สองเป็นส่วนของการทดสอบ (Testing) แบ่งไว้ร้อยละ 30 ของชุดข้อมูล เพื่อเป็นส่วนของการทดสอบความถูกต้องของโปรแกรม โดยมีผลการฝึกสอนและการทดสอบ ดังรูปที่ 2-6

รูปที่ 2-6 ผลการฝึกสอนและการทดสอบข้อมูล

จากผลการทดสอบส่วนของการเรียนรู้และจดจำ (Training Data) ให้ผลการตรวจสอบความถูกต้อง 99.84% และเมื่อทดสอบความถูกต้องด้วยชุดข้อมูลอีกชุด (Testing Data) ให้ผลการตรวจสอบความถูกต้อง 96.75% ทำให้ผลการทดสอบเฉลี่ยโดยรวมให้ผลการตรวจสอบความถูกต้องอยู่ถึง 98.91% ซึ่งนับว่าให้ผลการทดสอบอยู่ในเกณฑ์ที่ดีมาก ดังตารางที่ 2-1

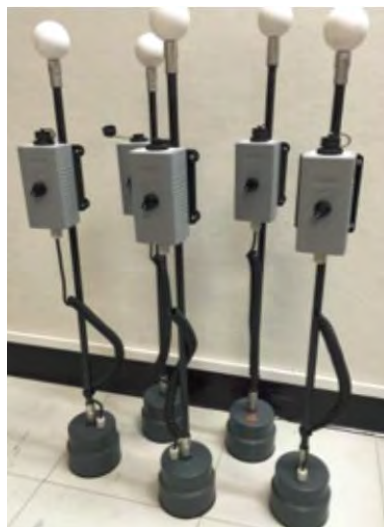
จากการดำเนินการในขั้นตอนนี้ ทีมนักวิจัยได้พัฒนาและปรับปรุงเซนเซอร์ตรวจวัดเสียงความไวสูง (Ground Microphone) จำนวน 5 ชุด ให้มีประสิทธิภาพใกล้เคียงกับการทำงานจริงมากที่สุดภายในระยะเวลาของโครงการ ดังรูปที่ 2-7

รูปที่ 2-7 เซนเซอร์ตรวจวัดเสียงความไวสูง (Ground Microphone) ที่พัฒนาได้จากโครงการวิจัยเดิม

1.3) ทดสอบการกันฝุ่นกันน้ำตามมาตรฐาน IP54 และได้รับการรับรองโดยบริษัท Tuv Sud Thailand ซึ่งเป็นบริษัทเอกชนที่ได้รับการรับรองการเป็นหน่วยงานตรวจประเมินมาตรฐานต่างๆ จาก JAS-ANZ ประเทศนิวซีแลนด์ และ ZLG จากประเทศเยอรมัน

1.5) ทดสอบความไวต่อการรบกวนด้วยคลื่นความถี่วิทยุ เนื่องจากเซนเซอร์ประกอบด้วยอุปกรณ์อิเล็กทรอนิกส์ที่มีส่วนขยายสัญญาณเสียงน้ำรั่วที่มีกำลังขยาย 500-1000 เท่า จึงทำให้มีความไวต่อสัญญาณเสียงวิทยุสูงตาม ดังนั้นจึงจำเป็นต้องทดสอบการทนต่อสัญญาณรบกวนจากคลื่นวิทยุ เพื่อให้มั่นใจว่าสามารถทนต่อการรบกวนได้ดีหรือเทียบเท่าอุปกรณ์สำรวจหาท่อรั่วเดิมที่ กปน. ใช้งานอยู่

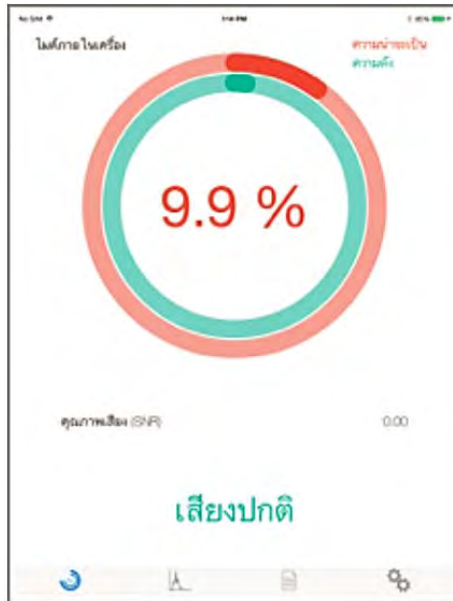
ออกแบบมาให้ใช้งานและเรียนรู้ได้ง่ายไม่ยุ่งยาก และแสดงข้อมูลที่จำเป็นสำหรับผู้ใช้งานทั่วไปสามารถใช้งานสำรวจหาท่อรั่วได้สะดวกและรวดเร็ว โดยจะแสดงผลเฉพาะค่าความน่าจะเป็นน้ำรั่วและความดังของเสียง เพื่อช่วยในการตัดสินใจ ดังรูปที่ 2-8

รูปที่ 2-8 หน้า Graphic User Interface (GUI) สำหรับผู้ใช้งานทั่วไป

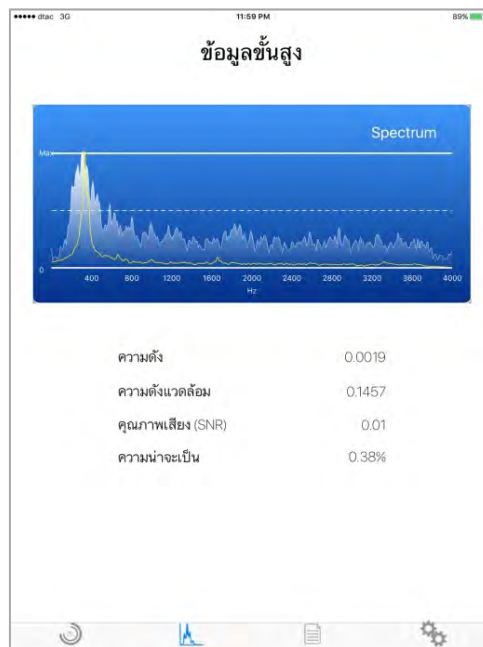
ออกแบบไว้สำหรับผู้ใช้งานที่มีความสามารถในการวิเคราะห์และแยกแยะเสียงน้ำรั่วแบบแสดงความถี่ และช่วยในการวิเคราะห์สำหรับการเก็บตัวอย่างเสียงท่อรั่วแบบใหม่ที่ยังไม่มีในฐานข้อมูล ทำให้นี้หน้าจอนี้จะแสดงข้อมูลที่ซับซ้อนกว่าหน้าจอของผู้ใช้ทั่วไป โดยเพิ่มการแสดงผลข้อมูลความถี่เสียงในลักษณะของ Spectrum ให้ผู้ใช้งานสามารถเห็นข้อมูลลักษณะและเอกลักษณ์ของเสียงได้อย่างละเอียด ดังรูปที่ 2-9

รูปที่ 2-9 หน้าจอ GUI สำหรับผู้ใช้งานขั้นสูง

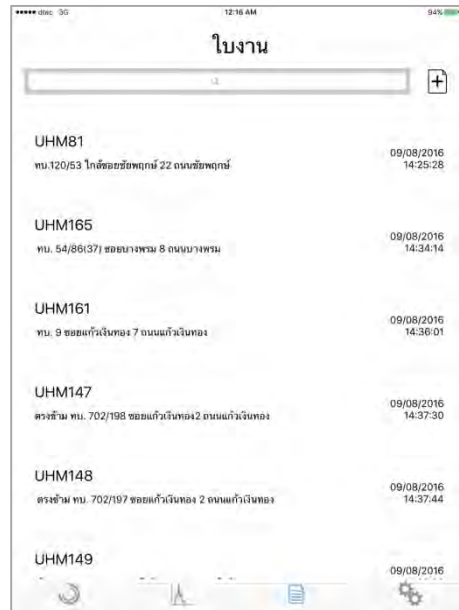
ใช้สำหรับบันทึกข้อมูลต่างๆ ของจุดที่น้ำรั่ว เพื่อไว้เป็นข้อมูลตั้งต้นสำหรับแสดงรายละเอียดของตัวอย่างเสียงน้ำรั่วในระบบฐานข้อมูล และเพื่อให้สามารถพัฒนาต่อยอดไปสู่การทำงานร่วมกับแผนที่ระบบสารสนเทศทางภูมิศาสตร์และระบบ WLMA ของ กปน. ในอนาคตได้ ซึ่งรายละเอียดที่ใช้ในการกรอกข้อมูลจะใกล้เคียงกับการปฏิบัติงานตามปกติของ กปน. ที่มีอยู่ในขั้นตอนนี้ได้มีการลงพื้นที่สอบถามความต้องการของกลุ่มเป้าหมายจริงในพื้นที่สำนักงานประปาสาขาแม่น้ำศรี มินบุรี และมหาสวัสดิ์ เพื่อให้ Application สามารถรองรับความต้องการในการใช้งานได้มากที่สุด โดยหน้าจอจะแสดงข้อมูลดังรูปที่ 2-10 ถึง 2-13

รูปที่ 2-10 หน้าจอ GUI ส่วนบริหารจัดการข้อมูลเสียงน้ำรั่ว, ปุ่มเพิ่มใบงาน

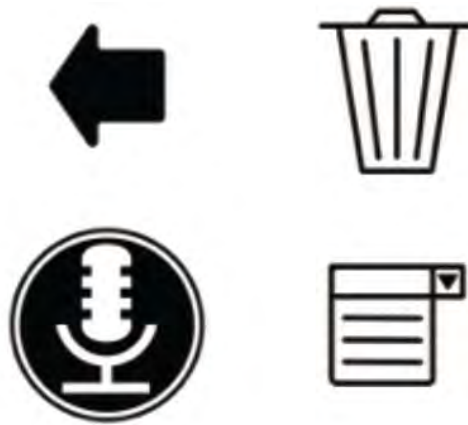
รูปที่ 2-12 ปุ่มย้อนกลับ (ซ้ายบน), ปุ่มลบ (ขวาบน), ปุ่มบันทึกเสียง (ซ้ายล่าง) และตัวเลือก (ขวาล่าง)

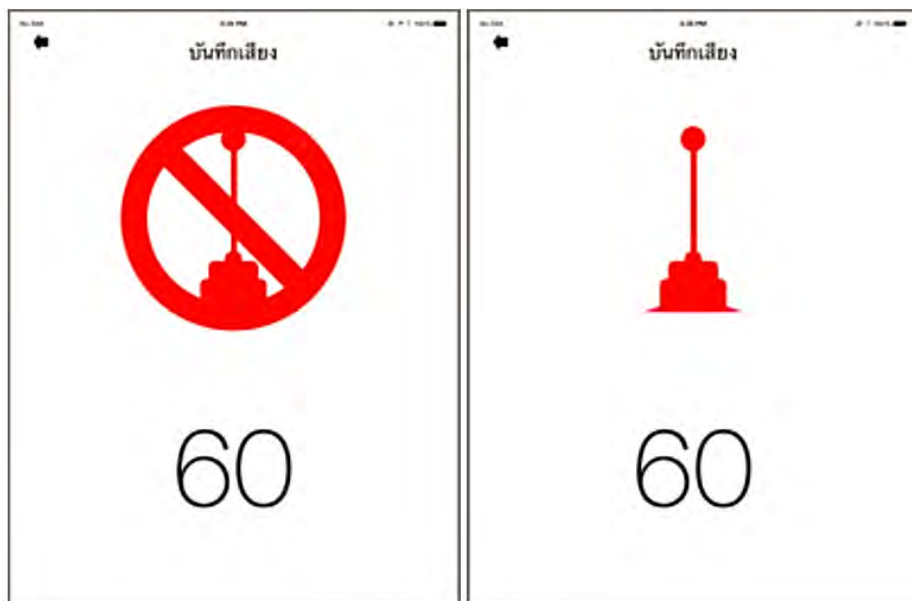
รูปที่ 2-13 หน้าจอบันทึกเสียงน้ำรั่ว (ซ้าย) ยังไม่ได้เชื่อมต่อเซนเซอร์ (ขวา) เชื่อมต่อเซนเซอร์แล้ว

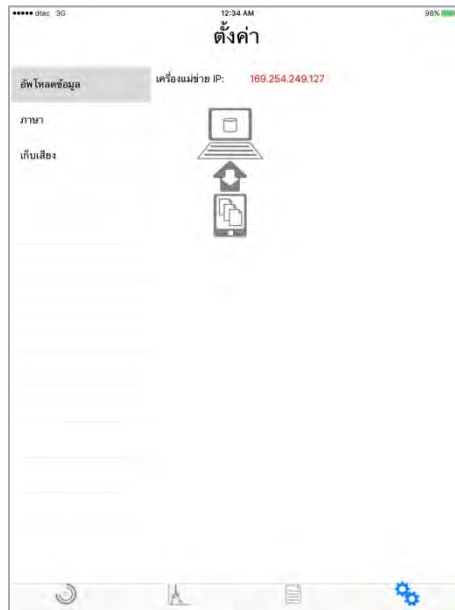
หน้าจอแบ่งการทำงานออกเป็น 3 ส่วน คือ ส่วนอัปโหลด/ดาวน์โหลดข้อมูล ส่วนตั้งค่าภาษา และส่วนตั้งค่าระยะเวลาที่ใช้ในการบันทึกเสียง ดังรูปที่ 2-14

รูปที่ 2-14 หน้าจอตั้งค่า (Setting)

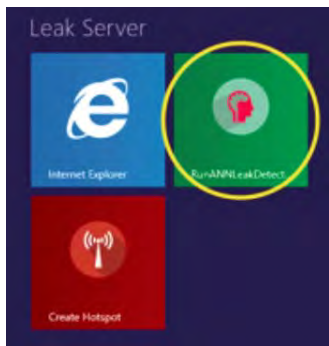
รูปที่ 2-17 โปรแกรมเรียนรู้และจดจำเสียงน้ำรั่ว

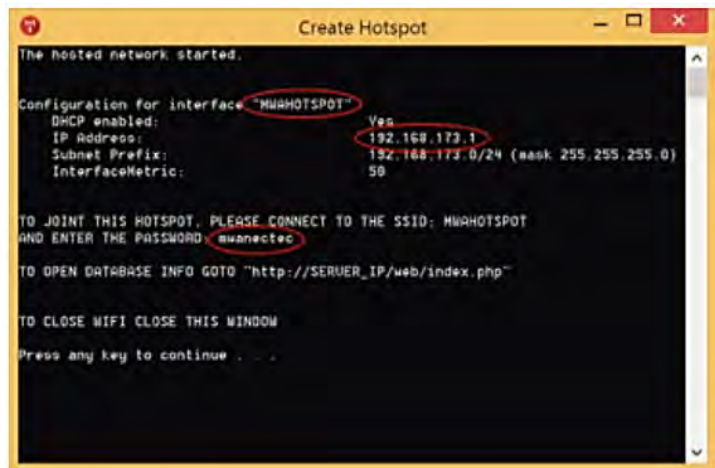
รูปที่ 2-18 โปรแกรมสร้างเครือข่ายไร้สาย

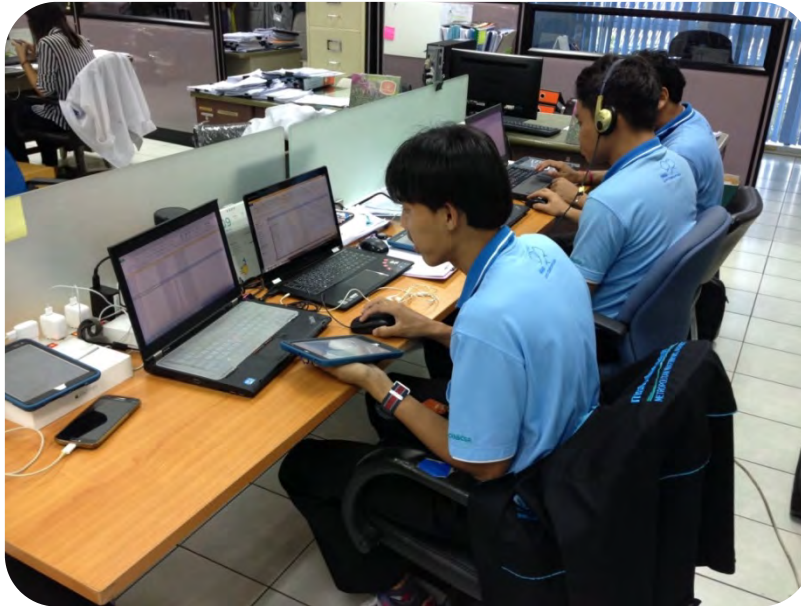
หลังจากรวบรวมข้อมูลตัวอย่างเสียงน้ำรั่วได้จากแต่ละสาขา ฝจส. โดยหน่วยปฏิบัติการพิเศษควบคุมน้ำสูญเสีย (Attack Team) ได้นำตัวอย่างเสียงน้ำรั่วทั้งหมด มาเข้าสู่ขั้นตอนการตรวจสอบคุณภาพเสียงโดยการคัดกรองผ่านทีมงานของหน่วย Attack Team ว่าคุณภาพตัวอย่างเสียงที่ได้นั้น อยู่ในเกณฑ์ไหนอย่างไร เพื่อเตรียมความพร้อมฐานข้อมูลเสียงน้ำรั่วก่อนนำเข้าสู่โปรแกรมเรียนรู้และจดจำเสียงน้ำรั่วต่อไป

รูปที่ 4-11 ตรวจสอบและคัดกรองคุณภาพฐานข้อมูลเสียงน้ำรั่วที่ได้จากสาขา

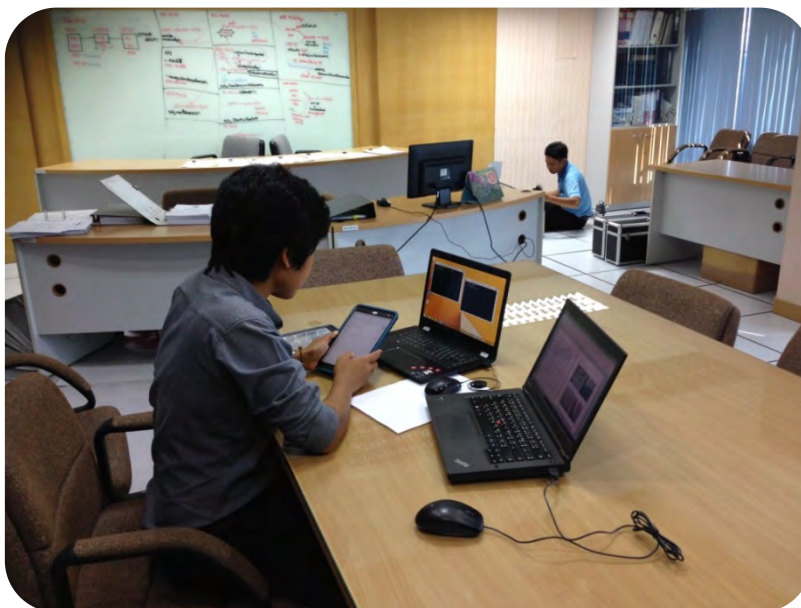
รูปที่ 4-12 ตรวจสอบคุณภาพ และทดสอบการประมวลผลข้อมูลเสียงน้ำรั่วบนเครื่องคอมพิวเตอร์ Server

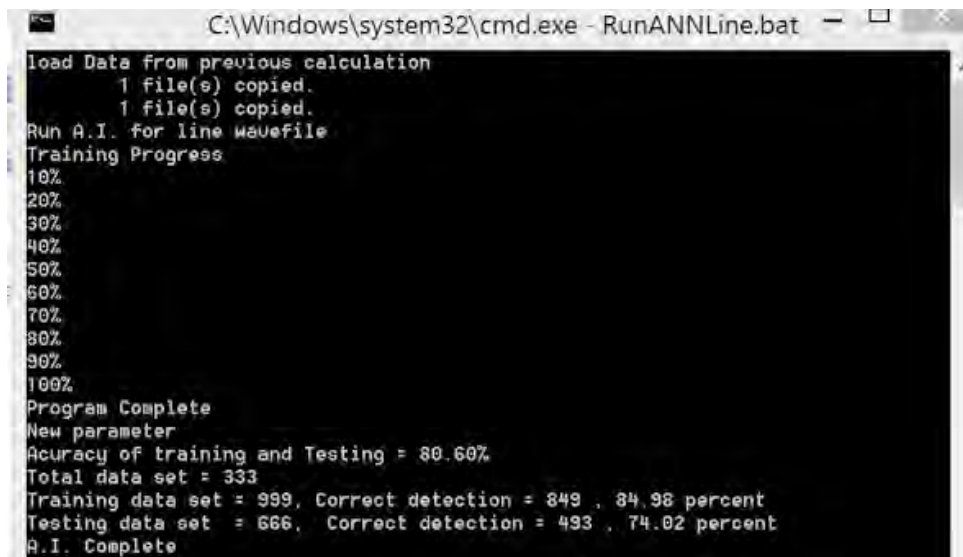
```
C:\Windows\system32\cmd.exe - RunANNLine.bat
load Data from previous calculation
  1 file(s) copied.
  1 file(s) copied.
Run A.I. for line wavefile
Training Progress
10%
20%
30%
40%
50%
60%
70%
80%
90%
100%
Program Complete
New parameter
Accuracy of training and Testing = 80.60%
Total data set = 333
Training data set = 999, Correct detection = 849 , 84.98 percent
Testing data set = 666, Correct detection = 493 , 74.02 percent
A.I. Complete
```

รูปที่ 4-13 ผลการเรียนรู้และจดจำเสียงน้ำรั่วฐานข้อมูลเสียงจากเก็บข้อมูลแบบใช้สาย

จากชุดข้อมูลทั้ง 191 ชุดข้อมูล เมื่อรวมกับชุดข้อมูลเดิมที่มี ทำให้ ณ สิ้นสุดโครงการต่อยอดนวัตกรรม ปี 2559 นี้ มีจำนวนรูปแบบของเสียง (Pattern) ที่สามารถนำมาใช้ประมวลผลได้ทั้งสิ้น 333 ชุดข้อมูล (สำหรับฐานข้อมูลแบบสาย) และ 278 ชุดข้อมูล (สำหรับฐานข้อมูลแบบบลูทูธ) จากนั้นทำการประมวลผลโดยโปรแกรมเรียนรู้และจดจำเสียงน้ำรั่ว ซึ่งจะทดสอบพารามิเตอร์โดยแบ่งข้อมูลไว้ร้อยละ 70 ของชุดข้อมูล เพื่อนำชุดข้อมูลเสียงไปฝึกสอนให้กับโปรแกรมได้เรียนรู้และจดจำลักษณะของสัญญาณเสียง ส่วนที่สองเป็นส่วนของการทดสอบ (Testing) แบ่งไว้ร้อยละ 30 ของชุดข้อมูล เพื่อเป็นส่วนของการทดสอบความถูกต้องของโปรแกรม ซึ่งจากการประมวลผลด้วยโปรแกรมเรียนรู้และจดจำเสียงน้ำรั่ว ปรากฏผลการฝึกสอนและการทดสอบ ดังรูปที่ 4-13, 4-14 และตารางที่ 4-7, 4-8

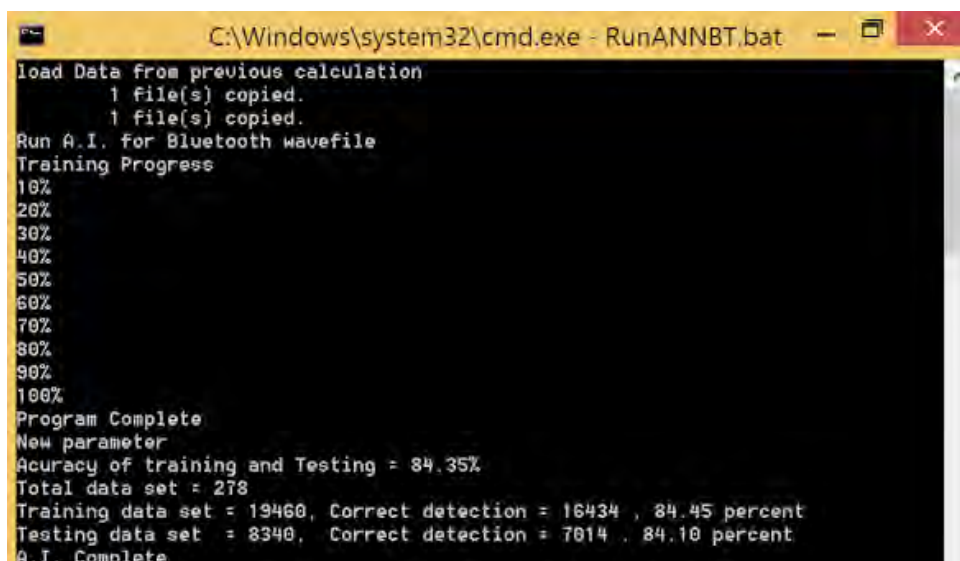
```
C:\Windows\system32\cmd.exe - RunANNBT.bat
load Data from previous calculation
  1 file(s) copied.
  1 file(s) copied.
Run A.I. for Bluetooth wavefile
Training Progress
10%
20%
30%
40%
50%
60%
70%
80%
90%
100%
Program Complete
New parameter
Accuracy of training and Testing = 84.35%
Total data set = 278
Training data set = 19460, Correct detection = 16434 , 84.45 percent
Testing data set = 8340, Correct detection = 7014 , 84.10 percent
A.I. Complete
```

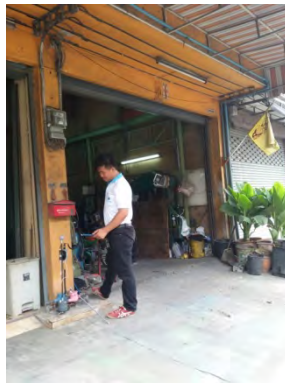
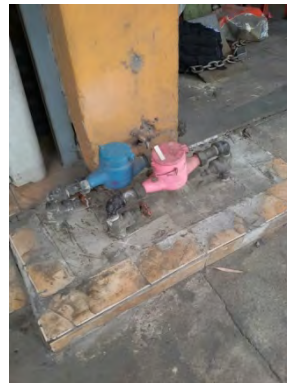
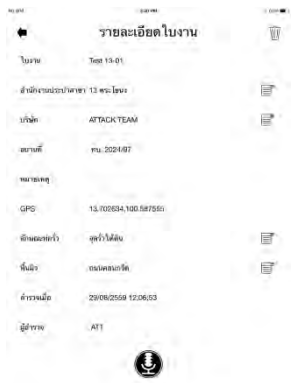
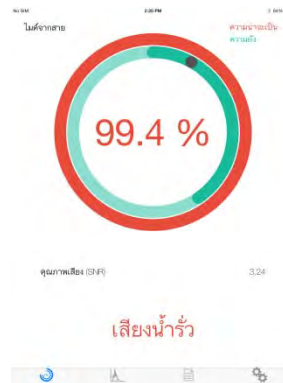
รูปที่ 5-3 จุดที่ 1 Test 13-01 ทบ. 2024/97 ถ.ทางรถไฟสายเก่า

5.1.2 ตำแหน่งจุดรั่วที่สำรวจพบและผลการตัดสินใจของเครื่องมือ พื้นที่ พระโขนง รายละเอียดดัง
รูปที่ 5-3 ถึง 5-11

ลำดับ	ใบงาน	สถานที่พบจุดรั้ว	คาดการณ์ประเภทท่อ	เครื่องพหูสูตที่ใช้สำรวจ		เทียบกับงานสำรวจท่อ	ผลการซ่อม
				IPad No.	Sensor No.		
1	Test 13-01	ทบ. 2024/97 ถ.ทางรถไฟสายเก่า	ท่อบริการ	2	3	+Bonus	รั้วจริง
2	Test 13-02	ทบ. 2024/95 ฝั่งซ้าย ถ.ทางรถไฟสายเก่า	ท่อบริการ	2	3	ตรงกัน	รั้วจริง
3	Test 13-03	ทบ. 6503/51 ถ.ทางรถไฟสายเก่า	ท่อบริการ	2	3	ตรงกัน	รั้วจริง
4	Test 13-04	บริษัท อาร์คิเทคคอนเนคชั่น ถ.ทางรถไฟสายเก่า	ท่อบริการ	2	3	ตรงกัน	รั้วจริง
5	Test 13-06	ทบ. 2024/99 ถ.ทางรถไฟสายเก่า	ท่อจ่าย	1	1	+Bonus	รั้วจริง
6	Test 13-07	ทบ.46/377 ชุมชนสวนอ้อย	ท่อบริการ	1	1	ตรงกัน	รั้วจริง
7	Test 13-08	ทบ.46/435 ชุมชนสวนอ้อย	ท่อบริการ	2	3	ตรงกัน	รั้วจริง
8	Test 13-09	ทบ.46/10 ชุมชนสวนอ้อย	ท่อบริการ	1	1	ตรงกัน	รั้วจริง
9	Test 13-10	ทบ.46/56 ชุมชนสวนอ้อย	ท่อบริการ	1	1	ตรงกัน	รั้วจริง

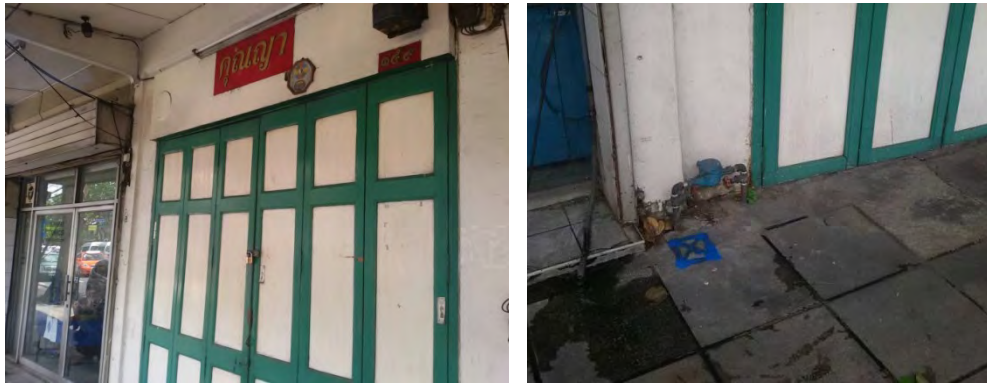
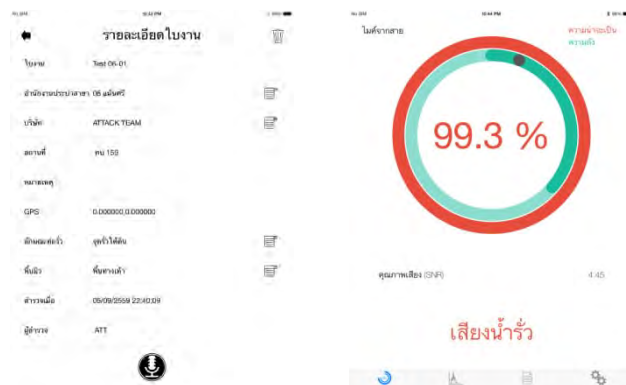
รูปที่ 5-13 จุดที่ 1 Test 06-01 ทบ.159 ถ.จักรพรรดิพงษ์

ลำดับ	ใบงาน	สถานที่พบจุดรั้ว	คาดการณ์ประเภทท่อ	เครื่องพหูสูตที่ใช้สำรวจ		เทียบกับงานสำรวจท่อ	ผลการซ่อม
				iPad No.	Sensor No.		
1	Test 06-01	ทบ.159 ถ.จักรพรรดิพงษ์	ท่อบริการ	5	5	ตรงกัน	รั้วจริง
2	Test 06-02	ทบ.312 ถ.นครสวรรค์	ท่อบริการ	2	3	+Bonus	รั้วจริง
3	Test 06-03	ทบ.256 ถ.นครสวรรค์	ท่อจ่าย	1	1	ตรงกัน	รั้วจริง
4	Test 06-04	ทบ.360 ถ.นครสวรรค์	ท่อบริการ	1	1	+Bonus	รั้วจริง
5	Test 06-05	ทบ.370 ถ.นครสวรรค์	ท่อจ่าย	1	1	+Bonus	รั้วจริง

5.2.2 ตำแหน่งจุดรั่วที่สำรวจพบและผลการตัดสินใจของเครื่องมือ พื้นที่ แม่นศรี รายละเอียดดัง
รูปที่ 5-13 ถึง 5-17

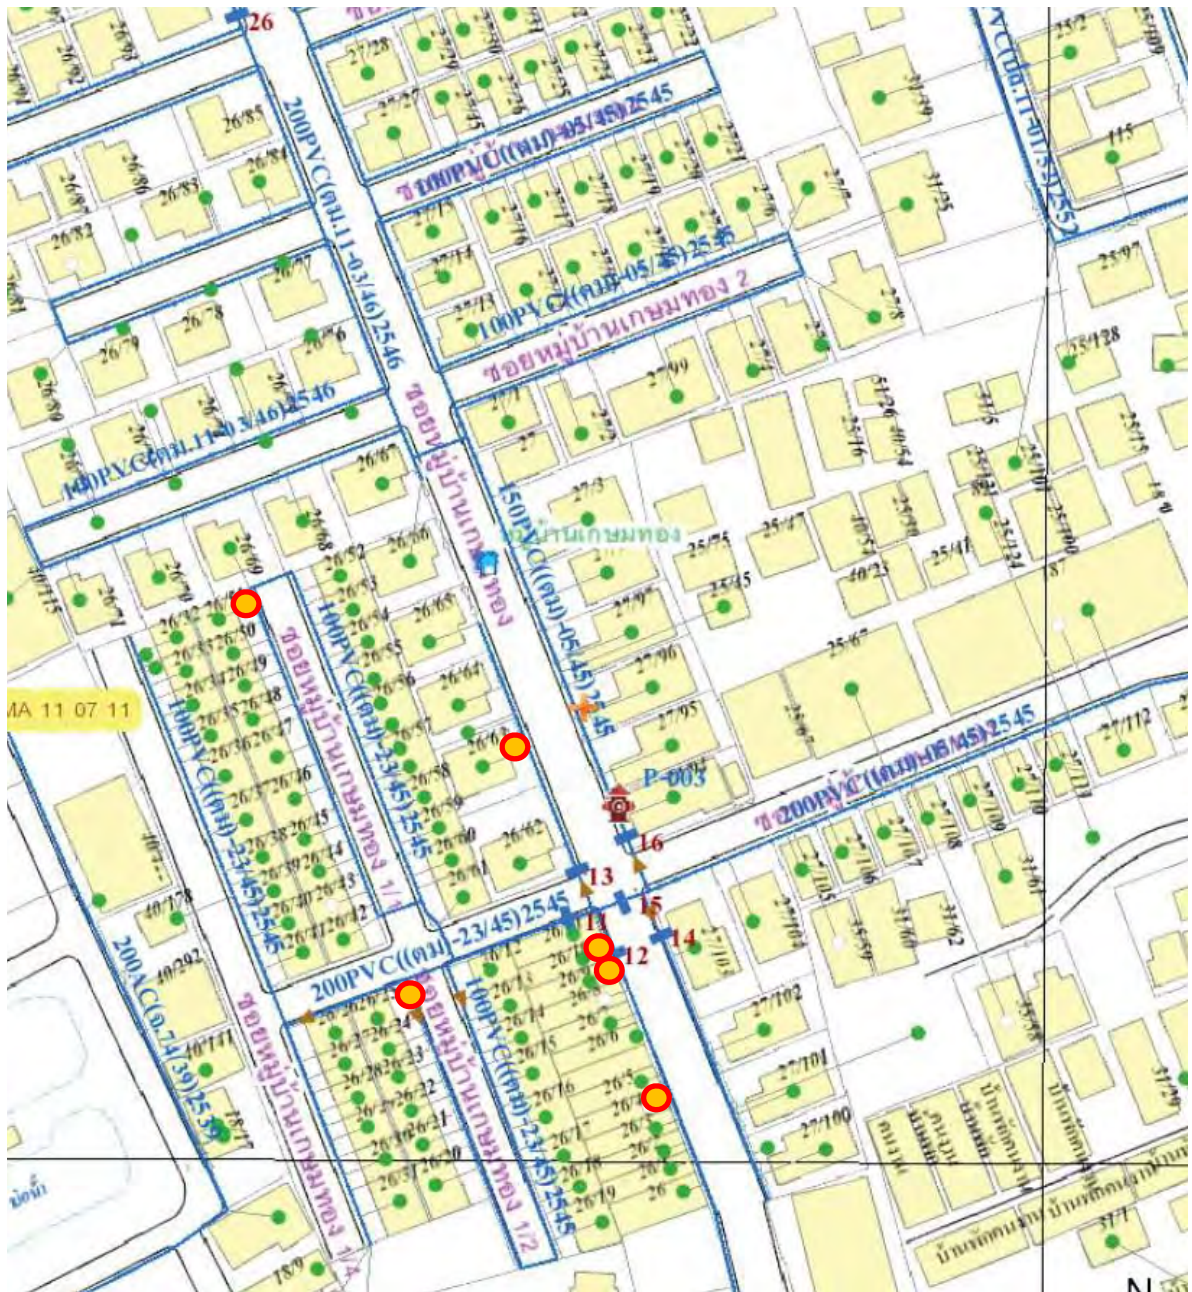
รูปที่ 5-19 ตำแหน่งจุดรั้วที่สำรวจพบด้วยอุปกรณ์วิเคราะห์เสียงน้ำรั่วแบบพกพา ม.เกษมทอง สสม. (ต่อ)

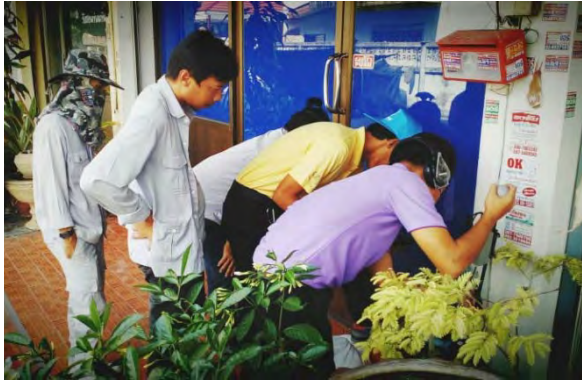
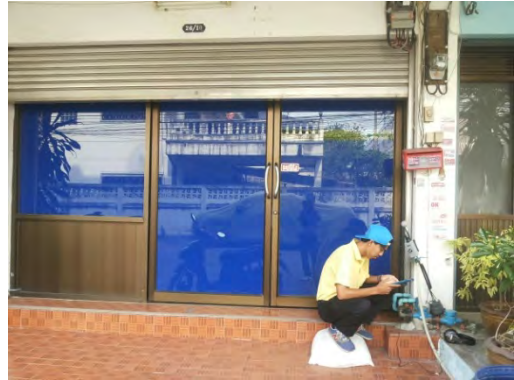
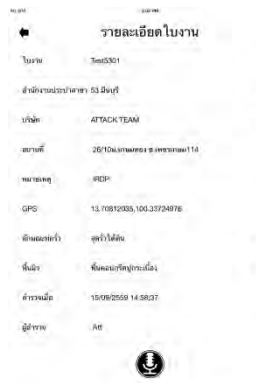
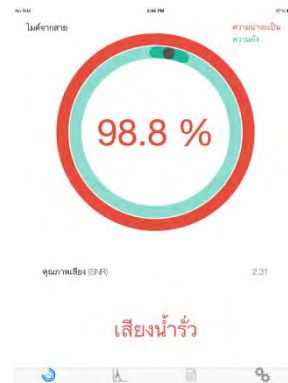
รูปที่ 5-20 จุดที่ 1 Test5301 หน้า ทบ.26/10 ซ.เพชรเกษม 114 ม.เกษมทอง

ลำดับ	ใบงาน	สถานที่พบจุดรั่ว	คาดการณ์ประเภทท่อ	เครื่องพหูสูตที่ใช้สำรวจ		เทียบกับงานสำรวจท่อ	ผลการซ่อม
				IPad No.	Sensor No.		
1	Test5301	หน้า ทบ.26/10 ช.เพชรเกษม 114	ท่อบริการ	1	1	ตรงกัน	รั่วจริง
2	Test5302	หน้า ทบ.26/25 ช.เพชรเกษม 114	ท่อบริการ	2	3	ตรงกัน	รั่วจริง
3	Test5303	หน้า ทบ.26/9 ช.เพชรเกษม 114	ท่อบริการ	1	1	ตรงกัน	รั่วจริง
4	Test5304	หน้า ทบ.26/51 ช.เพชรเกษม 114	ท่อบริการ	2	3	ตรงกัน	รั่วจริง
5	Test5305	หน้า ทบ.26/63 ช.เพชรเกษม 114	ท่อบริการ	1	1	ตรงกัน	รั่วจริง
6	Test5306	หน้า ทบ.26/3-4 ช.เพชรเกษม 114	ท่อบริการ	2	3	ตรงกัน	รั่วจริง
7	Test5307	หน้า ทบ.26/140 ช.เพชรเกษม 114	ท่อบริการ	2	3	ตรงกัน	รั่วจริง
8	Test5308	หน้า ทบ.26/118 ช.เพชรเกษม 114	ท่อบริการ	1	1	ตรงกัน	รั่วจริง
9	Test5309	หน้า ทบ.27/24 ช.เพชรเกษม 114	ท่อบริการ	2	3	ตรงกัน	รั่วจริง

5.3.2 ตำแหน่งจุดรั้วที่สำรวจพบและผลการตัดสินใจของเครื่องมือ พื้นที่ โครงการเพื่อนช่วยเพื่อน สำนักงานประปาภาคีเจริญ โดยสำนักงานประปาสาขามีนบุรี รายละเอียดดังรูปที่ 5-20 ถึง 5-28

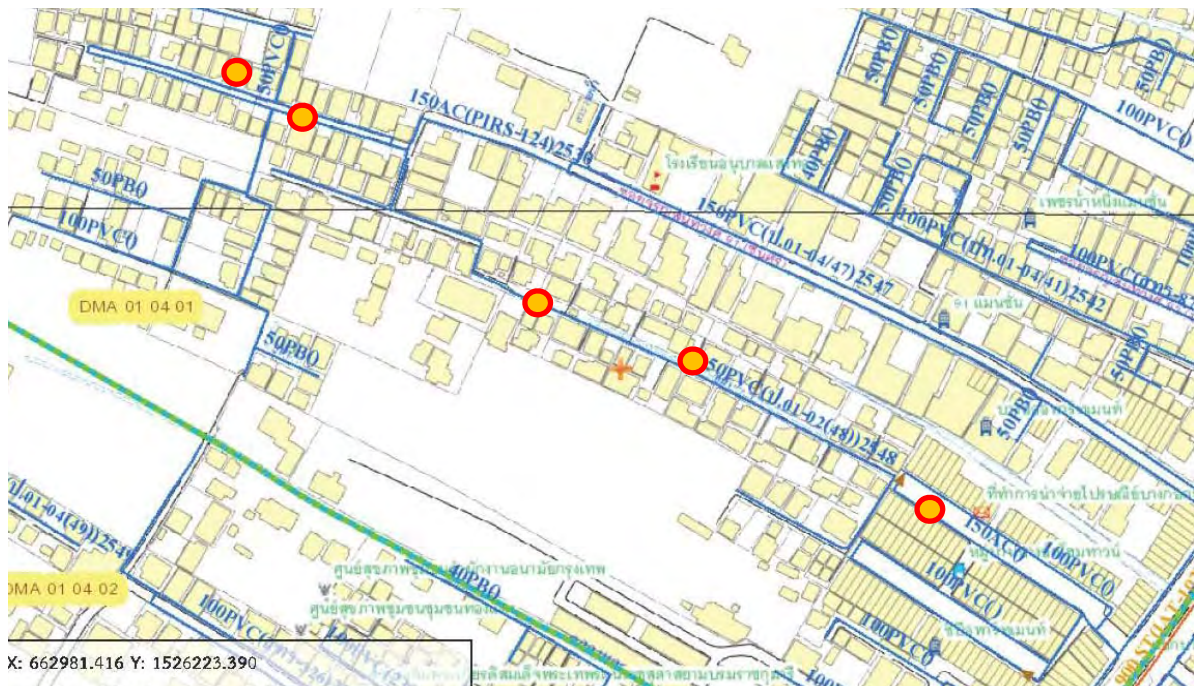
สำรวจพบด้วยอุปกรณ์วิเคราะห์เสียงน้ำรั่วแบบพกพา : 5 จุด

รูปที่ 5-29 ตำแหน่งจุดรั่วที่สำรวจพบด้วยอุปกรณ์วิเคราะห์เสียงน้ำรั่วแบบพกพา ซ.เจริญสนิทวงศ์ 89/2,91 สสบ.

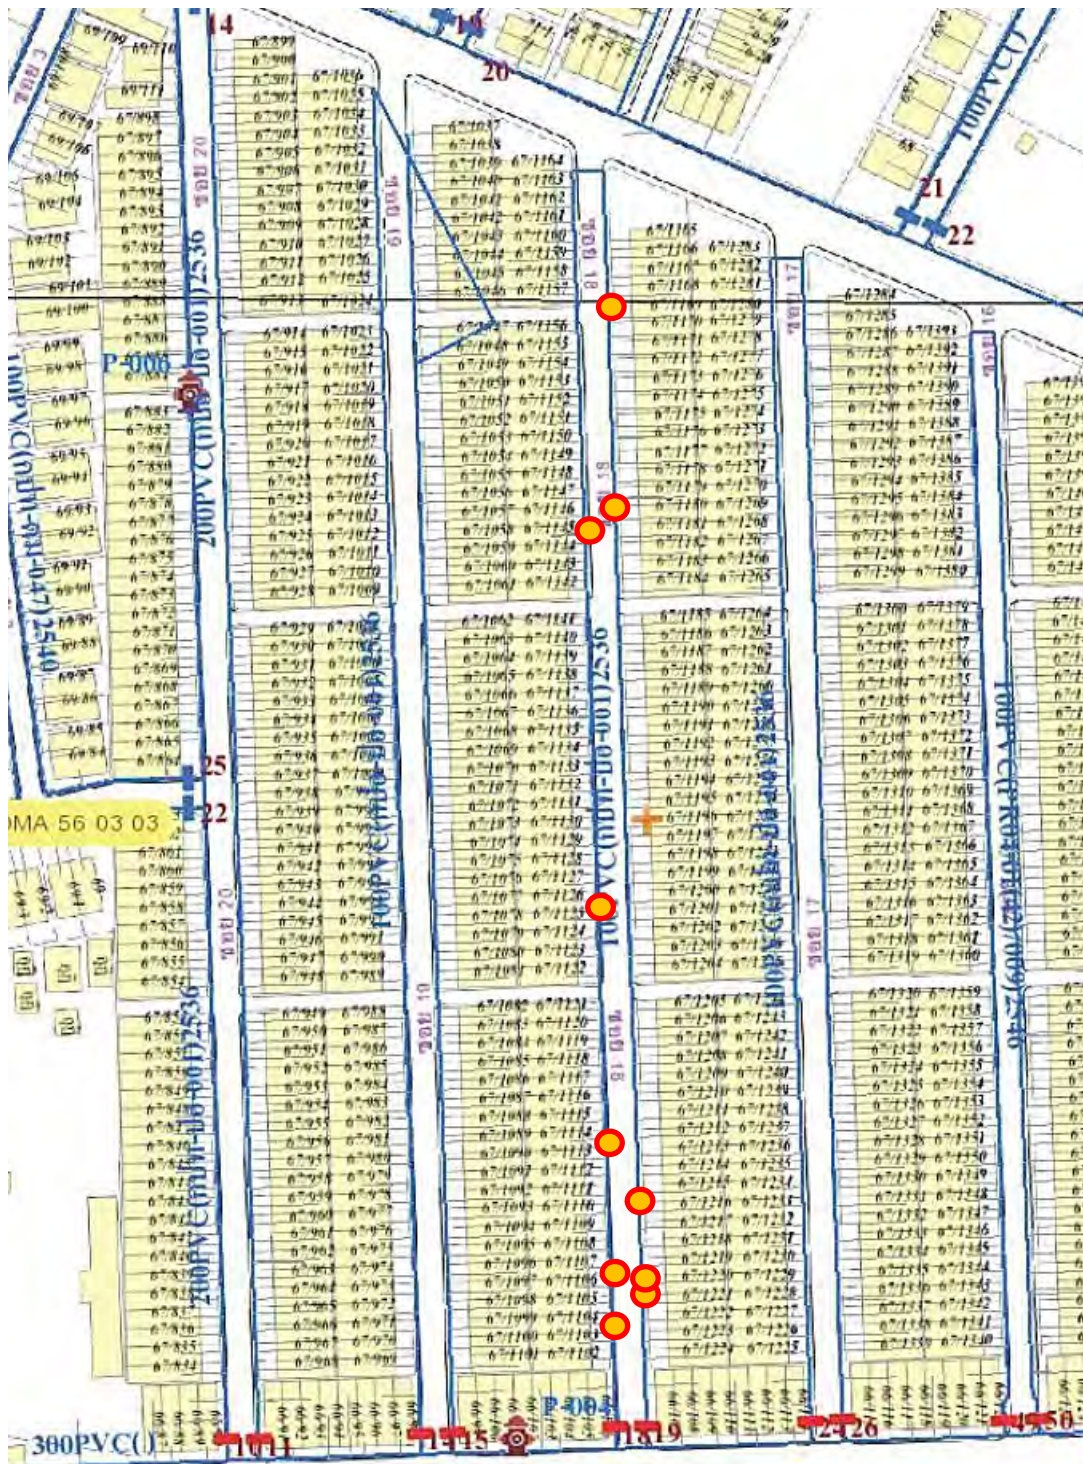
สำรวจพบด้วยอุปกรณ์วิเคราะห์เสียงน้ำรั่วแบบพกพา : 10 จุด

รูปที่ 5-35 ตำแหน่งจุดรั้วที่สำรวจพบด้วยอุปกรณ์วิเคราะห์เสียงน้ำรั่วแบบพกพา ม.พระปิ่น 3 สสมส.
