ที่ 8/2557

การเสื่อมสภาพคอนกรีตของอาคารชลประทานในเขตโครงการส่งน้ำและ

Concrete Deterioration of Irrigation Structures of Songphinong Operation and

ภาควิชาวิศวกรรมชลประทาน คณะวิศวกรรมศาสตร์ กำแพงแสน
มหาวิทยาลัยเกษตรศาสตร์ วิทยาเขตกำแพงแสน นครปฐม 73140

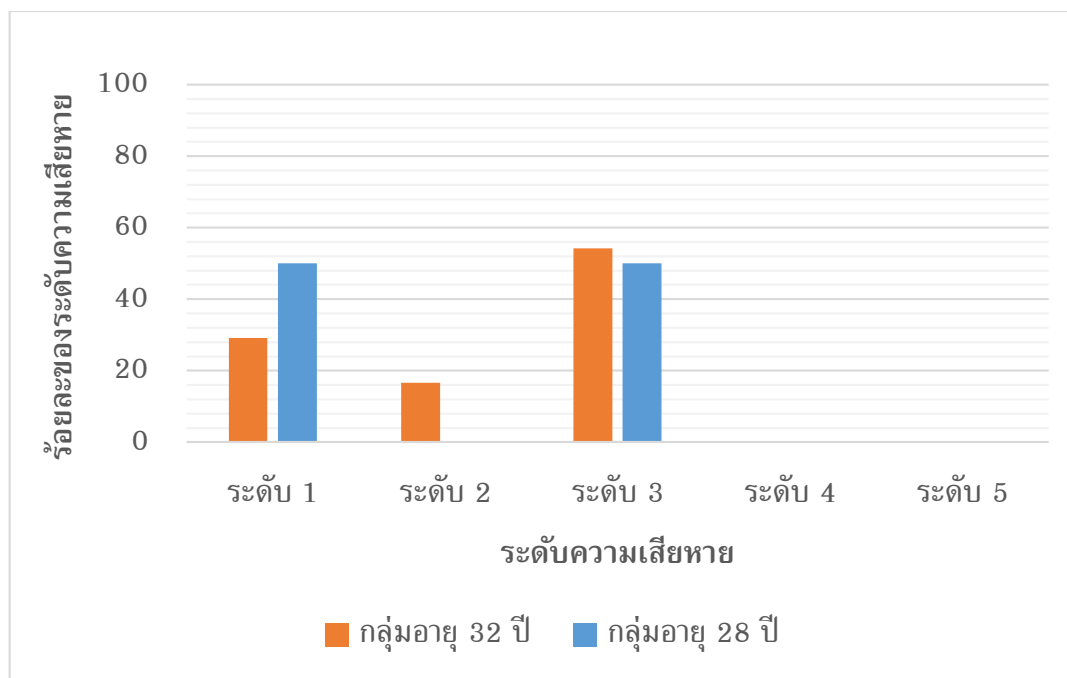
ภาพที่ 4-13 ร้อยละของระดับความเสียหายตามกลุ่มอายุของอาคารชลประทาน

จากข้อมูลการสำรวจที่ทำการแยกอาคารชลประทานที่มีความเสียหายในระดับ 4 ออกไปแล้ว พบว่า อาคารชลประทานที่อยู่ในกลุ่มอายุประมาณ 32 ปี มีระดับความเสียหายในระดับ 3 ซึ่งมีความเสียหายระดับเดียวกันกับอาคารชลประทานที่อยู่ในกลุ่มอายุประมาณ 28 ปี และเมื่อพิจารณาจากจำนวนอาคารทั้งหมดจำนวน 28 อาคารของทั้ง 2 กลุ่มอายุ พบว่า ร้อยละ 53.571 มีความเสียหายในระดับ 3, ร้อยละ 32.143 มีความเสียหายในระดับ 1 และร้อยละ 14.286 มีความเสียหายในระดับ 2 ดังแสดงในภาพที่ 4-14

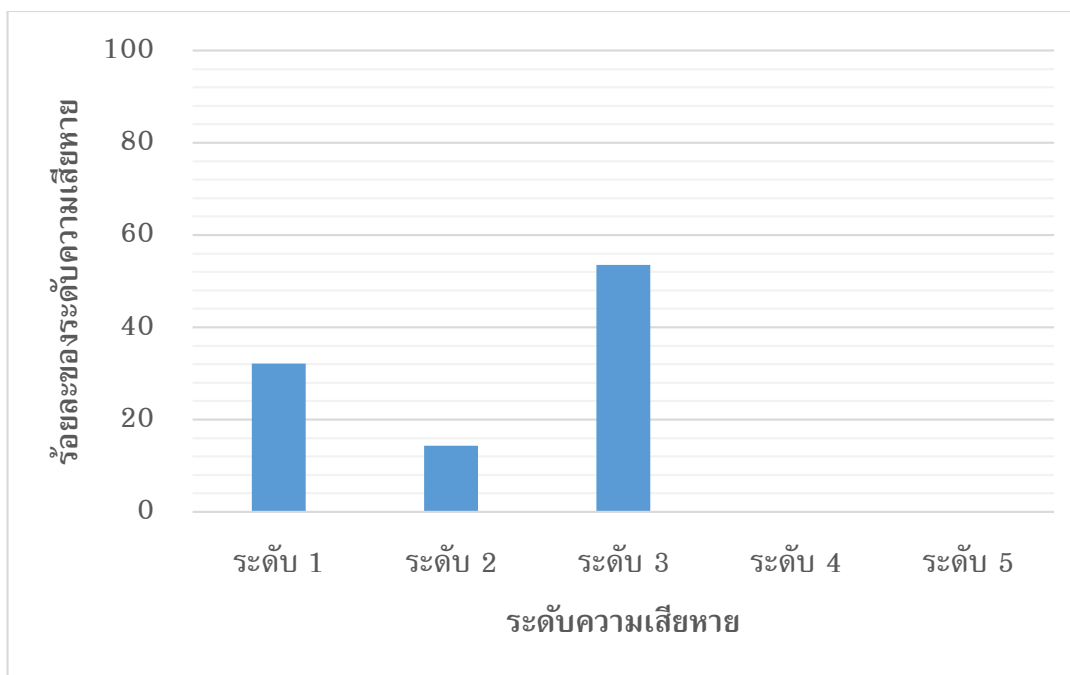
ภาพที่ 4-14 ร้อยละของระดับความเสียหายของอาคารกลุ่มตัวอย่างทั้งหมด

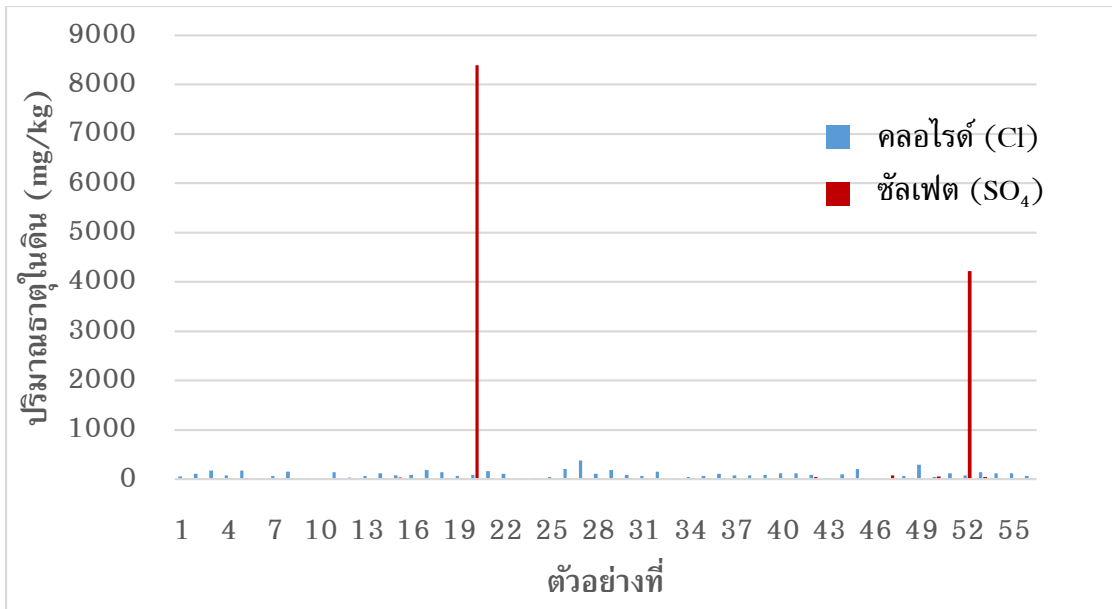
ภาพที่ 4-19 ปริมาณคลอไรด์และซัลเฟตที่พบในแต่ละตัวอย่างดิน (mg/kg)

เมื่อนำค่าปริมาณของซัลเฟตไปเปรียบเทียบกับข้อกำหนดจากตารางที่ 2-1 ข้อกำหนดสำหรับคอนกรีตที่สัมผัสกับสารละลายซัลเฟต (ว.ส.ท. ข้อ 3105 ก และตารางที่ 3004) พบว่าตัวอย่างจำนวน 54 ตัวอย่าง มีสภาวะสัมผัสกับสารละลายซัลเฟตน้อยมาก และมีตัวอย่างจำนวน 2 ตัวอย่าง คือ ตัวอย่างที่ 20 และตัวอย่างที่ 52 ที่มีสภาวะสัมผัสกับสารละลายซัลเฟตรุนแรง

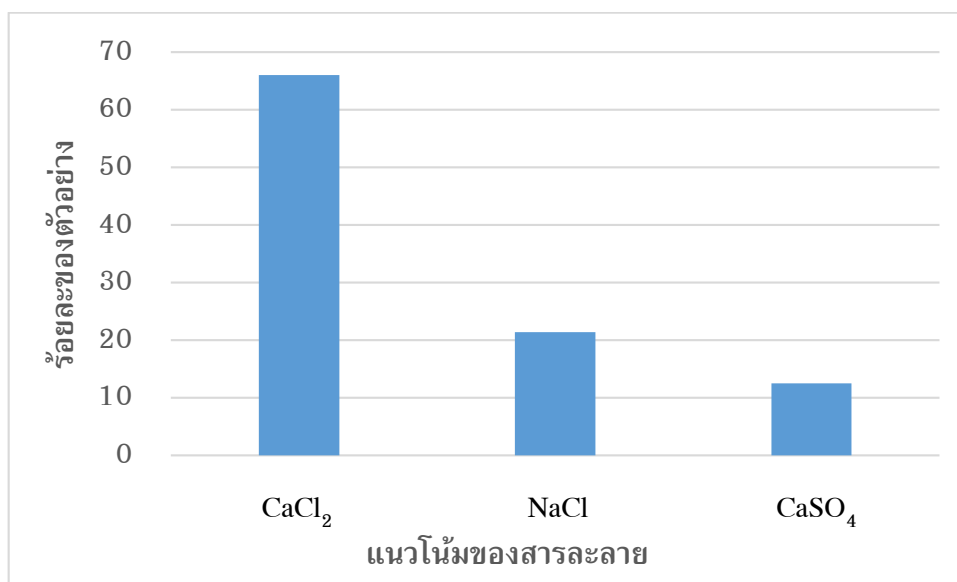
จากผลการวิเคราะห์ในตารางผนวกที่ 7 ทำการวิเคราะห์แนวโน้มของการเป็นสารละลายในหน่วยร้อยละโดยน้ำหนักดังแสดงในตารางผนวกที่ 8 จากนั้นนำไปเปรียบเทียบกับข้อกำหนดจากตารางที่ 2-1 ข้อกำหนดสำหรับคอนกรีตที่สัมผัสกับสารละลายซัลเฟต (ว.ส.ท. ข้อ 3105 ก และตารางที่ 3004) จะเห็นว่าตัวอย่างดินมีแนวโน้มที่จะเป็นสารละลาย CaCl_2 ร้อยละ 66.071, สารละลาย NaCl ร้อยละ 21.429 และสารละลาย CaSO_4 ร้อยละ 12.500 ดังแสดงในภาพที่ 4-21

ภาพที่ 4-21 การวิเคราะห์แนวโน้มการเป็นสารละลาย

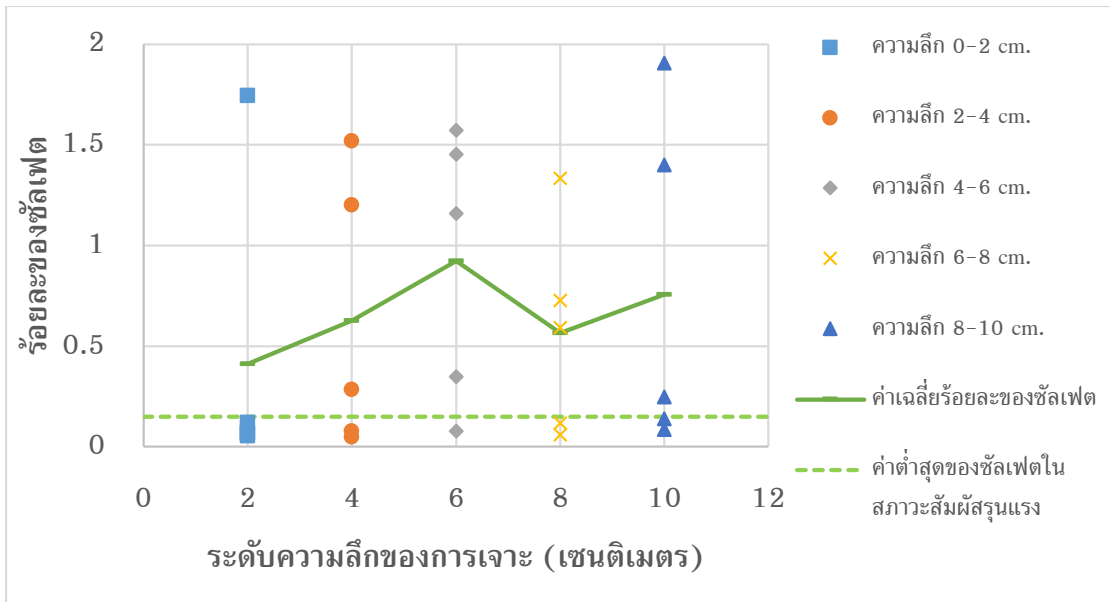
ภาพที่ 4-22 ร้อยละของซัลเฟตที่ระดับความถี่ของการเจาะเทียบกับค่าต่ำสุดของซัลเฟตในสภาวะสัมผัสกับซัลเฟตรุนแรง

จากภาพที่ 4-22 จะเห็นว่า ร้อยละของซัลเฟตที่ระดับความลึกการเจาะต่างๆ มีค่าเฉลี่ยสูงกว่าค่ามาตรฐานร้อยละของซัลเฟตในช่วงรุนแรงในตารางที่ 2-1

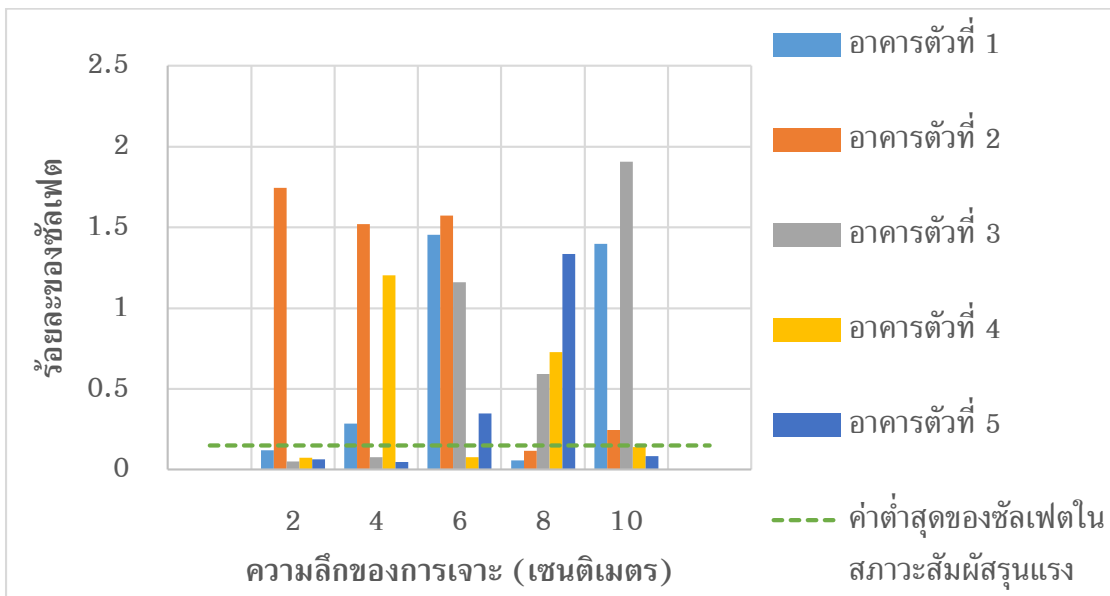
ภาพที่ 4-23 ร้อยละของซัลเฟตของแต่ละอาคารที่ระดับความถี่ของการเจาะเทียบกับค่าต่ำสุดของซัลเฟตในสภาวะสัมผัสกับซัลเฟตรุนแรง

จากภาพที่ 4-23 พบว่า อาคารตัวที่ 1 จะมีปริมาณร้อยละของซัลเฟตสูงและต่ำที่ความลึกการเจาะ 4-6 เซนติเมตร และ 6-8 เซนติเมตร ตามลำดับ, อาคารตัวที่ 2 จะมีปริมาณร้อยละของซัลเฟตสูงและต่ำที่ความลึกการเจาะ 0-2 เซนติเมตร และ 6-8 เซนติเมตร ตามลำดับ, อาคารตัวที่ 3 จะมีปริมาณร้อยละของซัลเฟตสูงและต่ำที่ความลึกการเจาะ 8-10 เซนติเมตร และ 0-2 เซนติเมตร ตามลำดับ, อาคารตัวที่ 4 จะมีปริมาณร้อยละของซัลเฟตสูงและต่ำที่ความลึกการเจาะ 2-4 เซนติเมตร และ 0-2 เซนติเมตร ตามลำดับ และอาคารตัวที่ 5 จะมีปริมาณร้อยละของซัลเฟตสูงและต่ำที่ความลึกการเจาะ 6-8 เซนติเมตร และ 2-4 เซนติเมตร ตามลำดับ

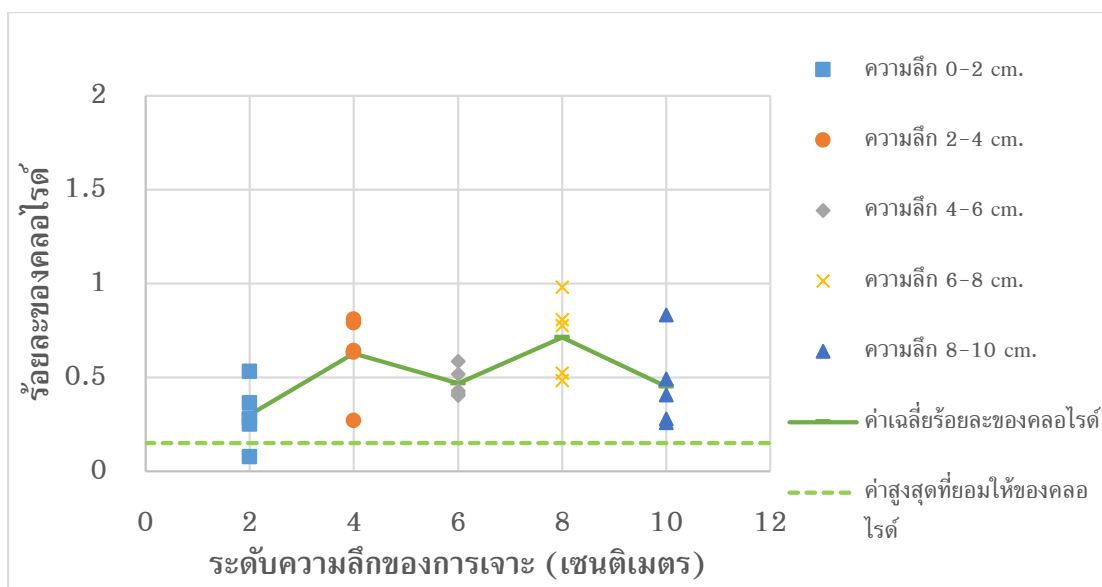
ภาพที่ 4-24 ร้อยละของคลอไรด์ที่ระดับความลึกของการเจาะเทียบกับค่าสูงสุดที่ยอมให้ของคลอไรด์

จากภาพที่ 4-24 จะเห็นว่า ร้อยละของคลอโรไฟต์ที่ระดับความลึกการเจาะต่างๆมีค่าเฉลี่ยสูงกว่าค่ามาตรฐานร้อยละของคลอโรไฟต์ในช่วงรุนแรงในตารางที่ 2-2
